Commune : **LAGUEPIE**Rivière : **Le Viaur**

Chemin d'accès au camping municipal.

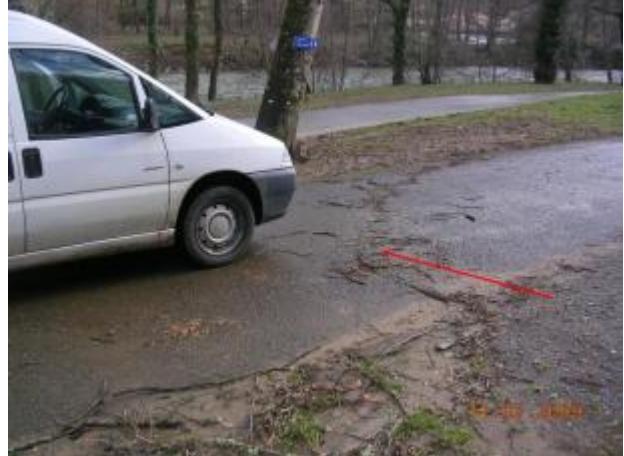
Photo du recensement d'origine. auteur photo : GEOSPHAIR

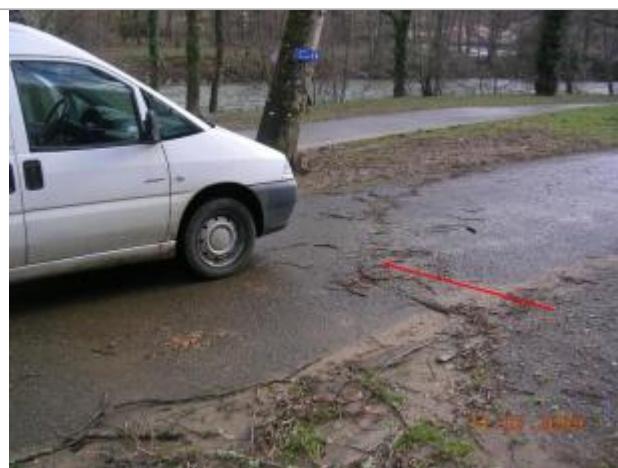
**24 Janvier 2009**Nature de l'inondation : **Débordement de cours d'eau**Altitude calculée de l'eau : **non déterminé**Nature du repère : **Photographie****Commentaires :** Débris végétaux matériaient la limite de l'inondation. Débordement dans le bas du camping. Vitesse élevée en bordure du Viaur entraînant un important ravinement. - commentaires photo : La flèche rouge montre la limite de l'inondation.**GÉNÉRAL****Code :** GTL_R_6101**Auteur :** SPC GTL**Date de mise à jour :**

Photo du recensement d'origine. auteur photo : GEOSPHAIR
