Commune : VAREN

Rivière : L' Aveyron

1 Repère(s) sur le site**GÉNÉRAL****Unité de gestion :** Garonne-Tarn-Lot**Code :** GTL_S_6540**Date de mise à jour :** 25/08/2016**Auteur :** SPC GTL

GÉNÉRAL**Code :** GTL_R_6109**Auteur :** SPC GTL**Date de mise à jour :**

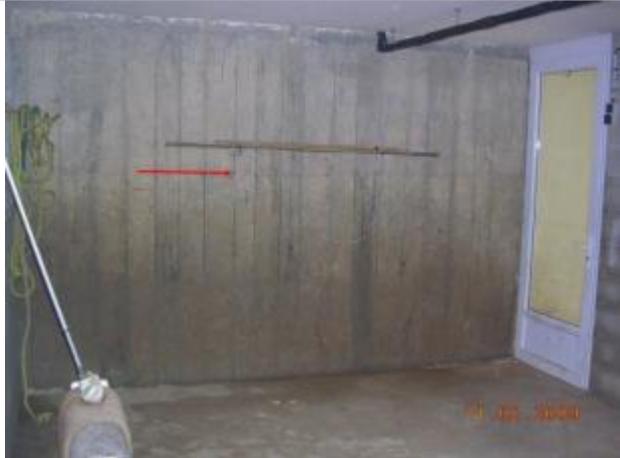
Photo du recensement d'origine. auteur photo : GEOSPHAIR

Commentaires : Débris végétaux dans le grillage et dépôt de limons dans le jardin. Trace de la crue dans le garage (1.44 m). - commentaires photo : Débris végétaux dans le grillage vus depuis le seuil du garage. - Niveau de la crue à l'intérieur du garage. la partie habitable est à l'étage. - la flèche rouge montre le niveau de la crue.

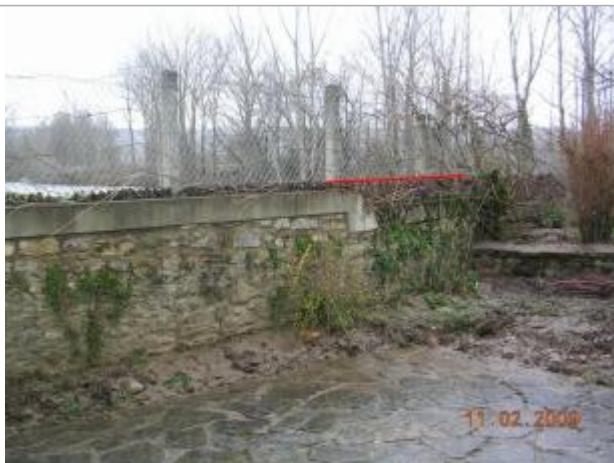
Photo du recensement d'origine. auteur photo : GEOSPHAIR

MARQUE**Maximum de l'inondation :** Oui**Visibilité :** Non**État du repère :** Disparu**Pérennité :** Aucune**Repère calculé :** Non**PHEC :** Non**SOURCE DE REPÉRAGE : - -****Type de repérage :** Non renseigné**Organisme :** GEOSPHAIR**NIVELLEMENT D'ORIGINE****Méthode :** Non renseigné**Organisme :** Inconnu**Référence nivélée :** Autre type de référence**Système altimétrique :** NGF IGN 1969 (système normal)**Différence entre le niveau d'eau et la référence (en m) :** 1.440 m
