Commune : CAUSSADE

**RD 90 Lieu dit Las Croux**

Rivière : La Lèbre

**GÉNÉRAL****Unité de gestion :** Garonne-Tarn-Lot**Code :** GTL\_S\_5786**Date de mise à jour :** 25/08/2016**Auteur :** SPC GTL

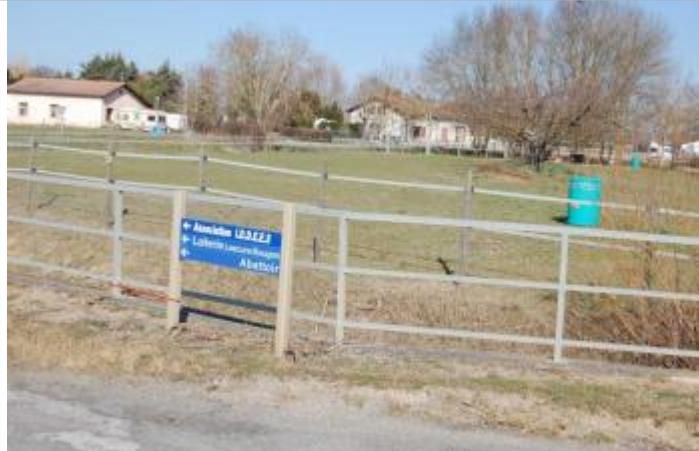
Photo du recensement d'origine. auteur photo : GEOSPHAIR

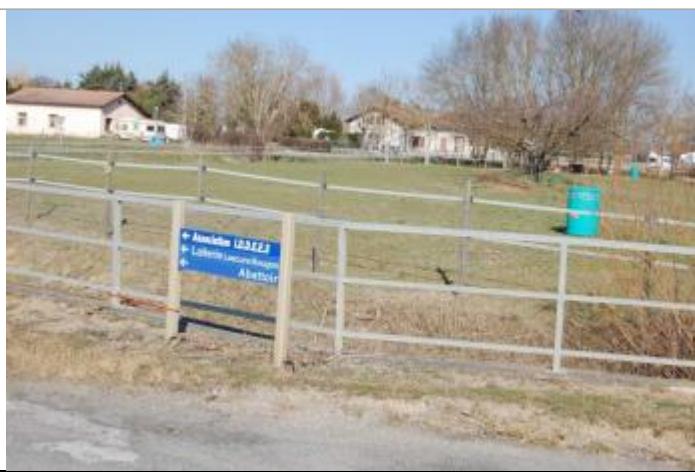
**Commentaires :** Laisse de crue dans le champ et trace de la crue sur la cloture. - commentaires photo : la D 90 a été coupée par la crue. il y avait environ 25 cm d'eau sur la route. Les traits rouges symbolisent l'épaisseur d'eau sur la route et la laisse de crue dans le champ.

Photo du recensement d'origine. auteur photo : GEOSPHAIR
