Commune : **LAGUEPIE**Rivière : **Le Viaur****Rue du Viaur- garage d'une habitation.****1** Repère(s) sur le site**GÉNÉRAL****Unité de gestion :** Garonne-Tarn-Lot**Code :** GTL_S_6659**Date de mise à jour :** 09/11/2017**Auteur :** SPC GTL

GÉNÉRAL**Code :** GTL_R_6227**Date de mise à jour :****Auteur :** SPC GTL

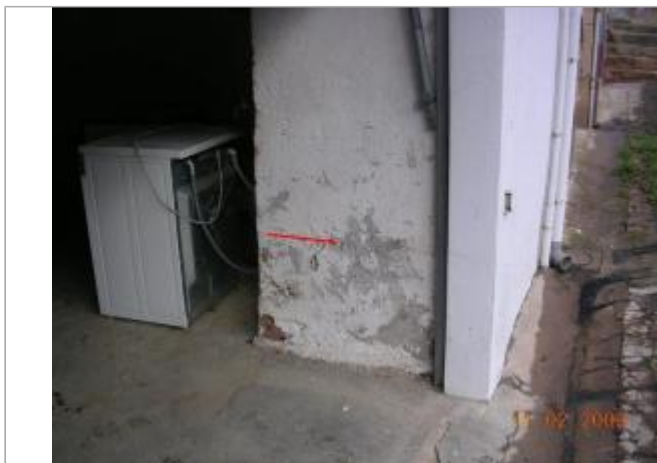
Photo du recensement d'origine. auteur photo : GEOSPHAIR

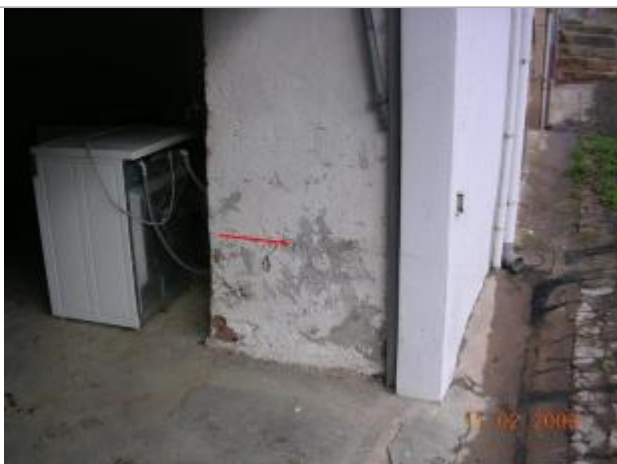
Commentaires : Il y avait 55 cm d'eau dans le garage. Les pompiers ont aidé à le débarrasser avant la montée des eaux. Il restait 50cm avant que l'eau n'atteigne le niveau inférieur de la maison. - commentaires photo : la flèche rouge indique le niveau atteint par la crue. Source : Géosphair

Photo du recensement d'origine. auteur photo : GEOSPHAIR
