Commune : **LAGUEPIE****Rue du gué.**Rivière : **L' Aveyron****1**Repère(s) sur
le site**GÉNÉRAL****Unité de gestion :** Garonne-Tarn-Lot**Code :** GTL_S_6651**Date de mise à jour :** 25/08/2016**Auteur :** SPC GTL

GÉNÉRAL**Code :** GTL_R_6228**Date de mise à jour :****Auteur :** SPC GTL

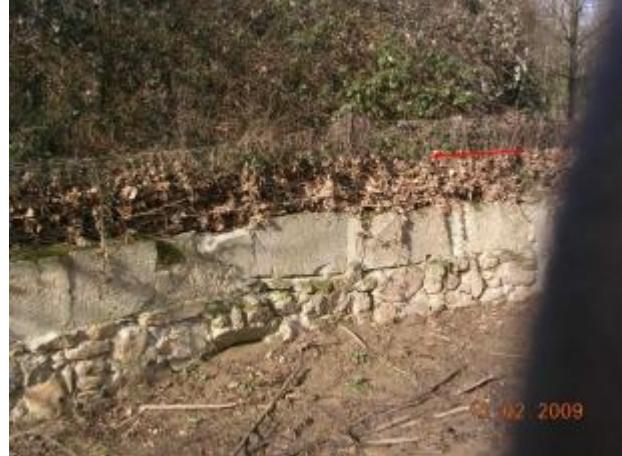
Photo du recensement d'origine. auteur photo : GEOSPHAIR

Commentaires : Laisse de crue (débris végétaux) dans le grillage du mur de cloture. L'épaisseur d'eau n'a pu être mesurer (important dépôt de boue sur la route). - commentaires photo : les débris végétaux présents sur la photographie peuvent provenir de l'aveyron ou du canal de fuite de l'usine hydroélectrique- les 2 eaux se rejoignant à ce droit.

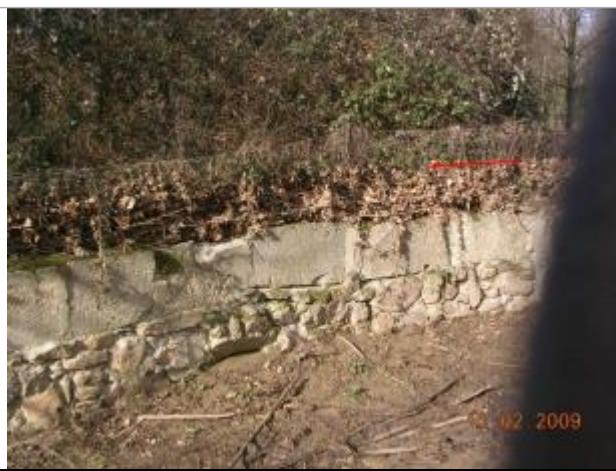
Photo du recensement d'origine. auteur photo : GEOSPHAIR

MARQUE**Maximum de l'inondation :** Oui**Visibilité :** Non**État du repère :** Disparu**Pérennité :** Aucune**Repère calculé :** Non**PHEC :** Non**SOURCE DE REPÉRAGE : - -****Type de repérage :** Non renseigné**Organisme :** GEOSPHAIR**NIVELLEMENT D'ORIGINE****Méthode :** Non renseigné**Organisme :** Inconnu**Référence nivélée :** Autre type de référence**Système altimétrique :** NGF IGN 1969 (système normal)
