Commune : **VAREN**Rivière : **L' Aveyron****Moulin de Varen transformé en restaurant.****1** Repère(s) sur le site**GÉNÉRAL****Unité de gestion :** Garonne-Tarn-Lot**Code :** GTL_S_6545**Date de mise à jour :** 20/11/2017**Auteur :** SPC GTL

GÉNÉRAL**Code :** GTL_R_6229**Date de mise à jour :****Auteur :** SPC GTL

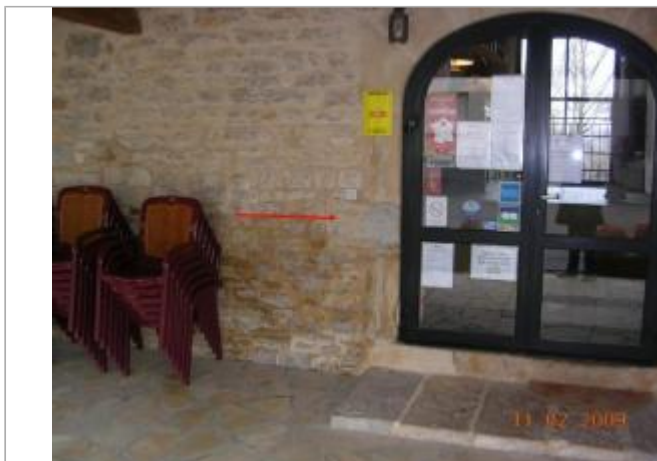
Photo du recensement d'origine. auteur photo : GEOSPHAIR

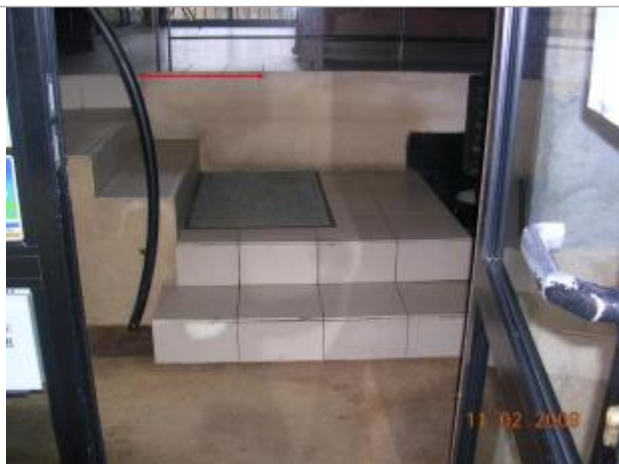
Commentaires : Témoignage de la propriétaire. L'eau est arrivée au niveau supérieur de la 5^{ème} marche. la hauteur d'eau était de 110 cm par rapport à la dalle de la terrasse. - commentaires photo : L'eau est arrivée au raz de la marche supérieure (trait rouge). Il manquait 2 cm pour que les salles de reception soient également touchées. - Trace de la crue sur le mur (trait rouge). Source : géosphair

Photo du recensement d'origine. auteur photo : GEOSPHAIR
