Commune : AIGUILLOU

Rivière : Le Lot

**pont SNCF sur le Lot- culée de rive gauche****4**Repère(s) sur  
le site**GÉNÉRAL****Unité de gestion :** Garonne-Tarn-Lot**Code :** GTL\_S\_1122**Date de mise à jour :** 02/10/2017**Auteur :** SPC GTL

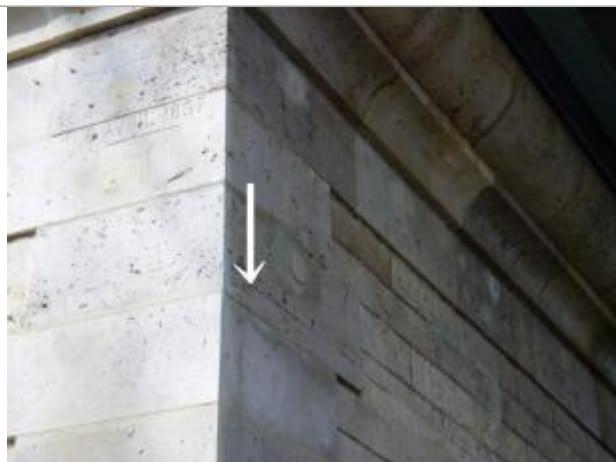
**24 Janvier 2009****Nature de l'inondation :** Débordement de cours d'eau**Altitude calculée de l'eau :** non déterminé**Nature du repère :** Photographie**Commentaires :** commentaires photo : La trace est à environ 0.60m en dessous du repère de la crue de 1897.,La culée porte des repères des crues du 04/03/1930 et du 06/04/1897. Sur la culée- la crue a laissé une trace nette- mieux visible sur le zoom.**GÉNÉRAL****Code :** GTL\_R\_6246**Auteur :** SPC GTL**Date de mise à jour :**

Photo du recensement d'origine. auteur photo : Klaus MARONNA
