Commune : **SALLES-LA-SOURCE****Le Mas- moulin**Rivière : **Le Créneau****1** Repère(s) sur le site**GÉNÉRAL****Unité de gestion :** Garonne-Tarn-Lot**Code :** GTL_S_7286**Date de mise à jour :** 25/08/2016**Auteur :** SPC GTL

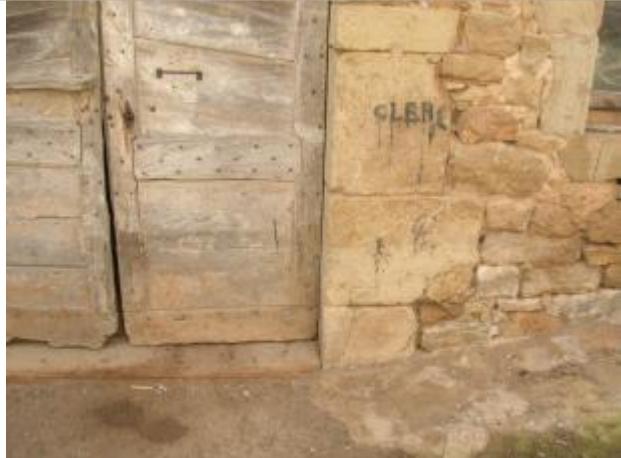
Photo du recensement d'origine. auteur photo : SOGREAH Consultants

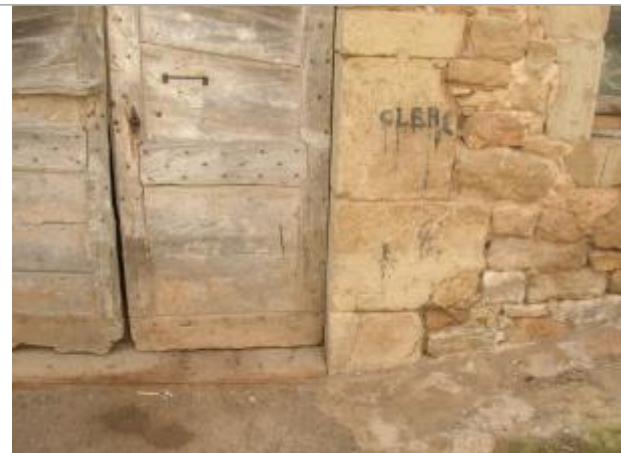
**3 Décembre 2003**Nature de l'inondation : **Débordement de cours d'eau****Altitude calculée de l'eau :** **non déterminé**Nature du repère : **Non renseigné****Commentaires :** L'eau a laissé des marques sur le moulin , elle aurait atteint la moitié de la deuxième pierre d'encadrement de la porte.**GÉNÉRAL****Code :** GTL_R_6942**Date de mise à jour :****Auteur :** SPC GTL

Photo du recensement d'origine. auteur photo : SOGREAH Consultants
