Commune : SALLES-LA-SOURCE

Cougousse

Rivière : Le Créneau

1 Repère(s) sur le site**GÉNÉRAL****Unité de gestion :** Garonne-Tarn-Lot**Code :** GTL_S_7292**Date de mise à jour :** 25/08/2016**Auteur :** SPC GTL

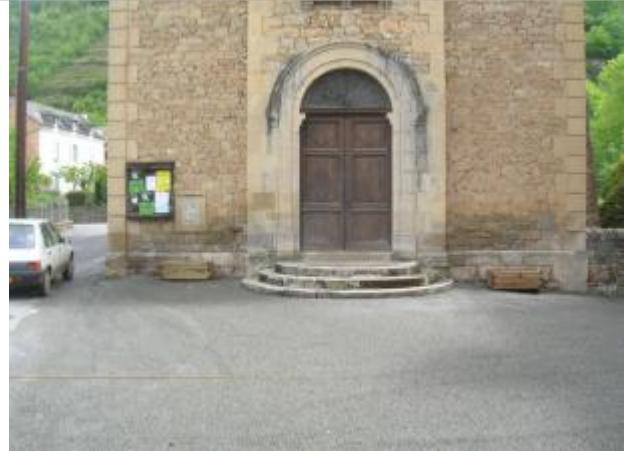
Photo du recensement d'origine. auteur photo : SOGREAH Consultants

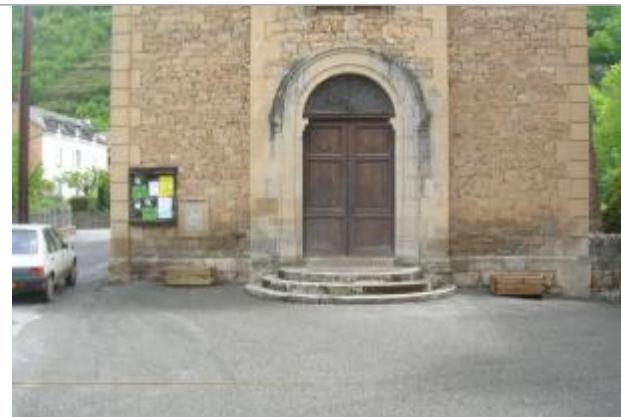
**3 Décembre 2003**Nature de l'inondation : **Débordement de cours d'eau****Altitude calculée de l'eau :** non déterminé**Nature du repère :** Non renseigné**Commentaires :** L'eau serait arrivée au niveau de la première marche de l'église. En 1920 - l'eau aurait inondé l'église sur environ 20 cm.**GÉNÉRAL****Code :** GTL_R_6945**Date de mise à jour :****Auteur :** SPC GTL

MARQUE**Maximum de l'inondation :** Oui**Visibilité :** Non**État du repère :** Moyen**Pérennité :** Moyenne**Repère calculé :** Non**PHEC :** Oui**SOURCE DE REPÉRAGE : REPÈRES DE CRUES RECENSÉS PAR MME LAETITIA BLANCH (SOGREAH CONSULTANTS)- LORS DE LA RÉALISATION DE L'ÉTUDE POUR L'ÉLABORATION D'UN PPRI SUR LE DOURDOU DE CONQUES. -****Type de repérage :** Campagne de terrain post-inondation
Organisme : SOGREAH**NIVELLEMENT D'ORIGINE****Méthode :** Non renseigné**Organisme :** Inconnu**Référence nivélée :** Autre type de référence**Système altimétrique :** NGF IGN 1969 (système normal)

Photo du recensement d'origine. auteur photo : SOGREAH Consultants
