Commune : **LABASTIDE-MARNHAC**Rivière : **Le ruisseau du Bartassec****ZA entrée Sud de Cahors: entre SUZUKI et FORD****1** Repère(s) sur le site**GÉNÉRAL**

Code : GTL\_S\_5452

Code : GTL\_R\_7095

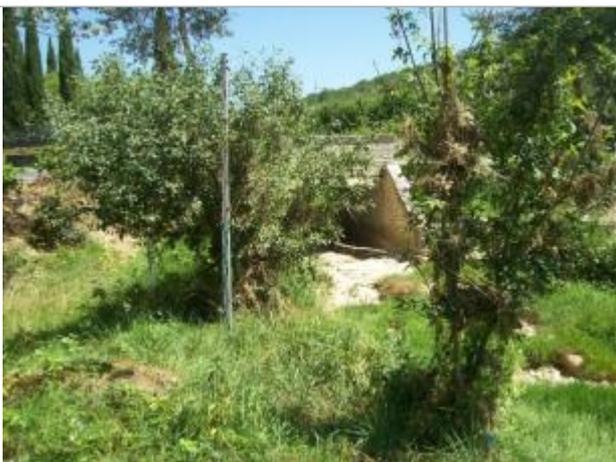
**Commentaires :** Chez SUZUKI - laisse de crue en amont du candélabre proche du rond-point: +0.23 m/accotement, en amont du pont - on retrouve des laisses de crue sur les arbustes plantés sur la digue de berge en RG - la hauteur monte à +1.6 m / haut de digue mais n'est pas représentative du niveau max pendant la crue (où les arbustes ont dû plier) - commentaires photo : Laisses de crues dans les arbustes sur la petite digue (RG) entre FORD et le rond-point - Laisse de crue encore visible sur le grillage SUZUKI - RG du Bartassec- SUZUKI au fond de la photo: herbes couchées source : CACG

Photo du recensement d'origine. auteur photo : CACG
