Commune : **LABASTIDE-MARNHAC**Rivière : **Le ruisseau du Bartassec****ZA entrée Sud de Cahors: entre SUZUKI et FORD****1** Repère(s) sur le site**GÉNÉRAL**

Code : GTL\_S\_5452

Code : GTL\_R\_7095

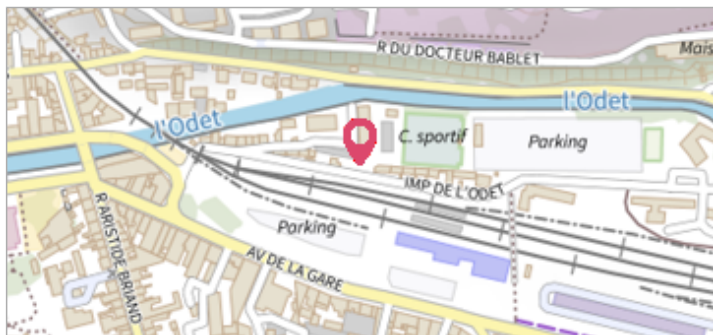
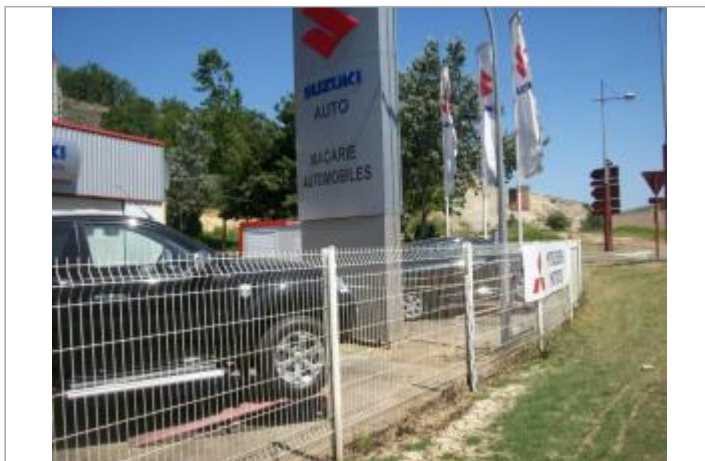
Photo du recensement d'origine. auteur photo : CACG

**Commentaires :** Chez SUZUKI - laisse de crue en amont du candélabre proche du rond-point: +0.23 m/accotement, en amont du pont - on retrouve des laisses de crue sur les arbustes plantés sur la digue de berge en RG - la hauteur monte à +1.6 m / haut de digue mais n'est pas représentative du niveau max pendant la crue (où les arbustes ont dû plier) - commentaires photo : Laisses de crues dans les arbustes sur la petite digue (RG) entre FORD et le rond-point - Laisse de crue encore visible sur le grillage SUZUKI - RG du Bartassec- SUZUKI au fond de la photo: herbes couchées source : CACG

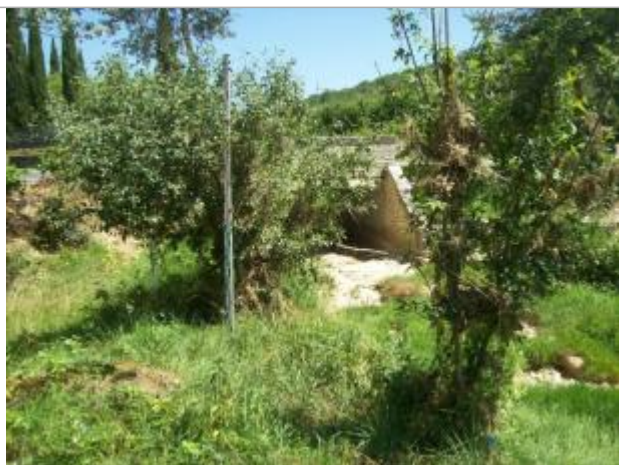
État du repère : Disparu

Différence entre le niveau d'eau et la référence (en m) : 0.230 m

Photo du recensement d'origine. auteur photo : CACG
