Commune : CAHORS

Rivière : Le ruisseau du Bartassec

ZA Entrée Sud de Cahors - garage PEUGEOT

Code : GTL_S_5480

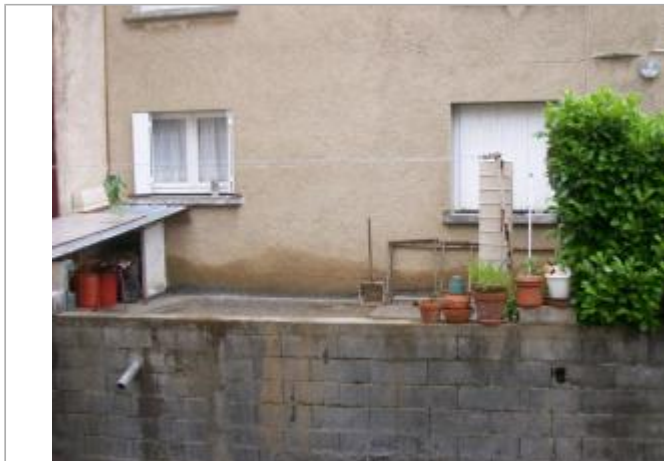
Photo du recensement d'origine. auteur photo : CACG

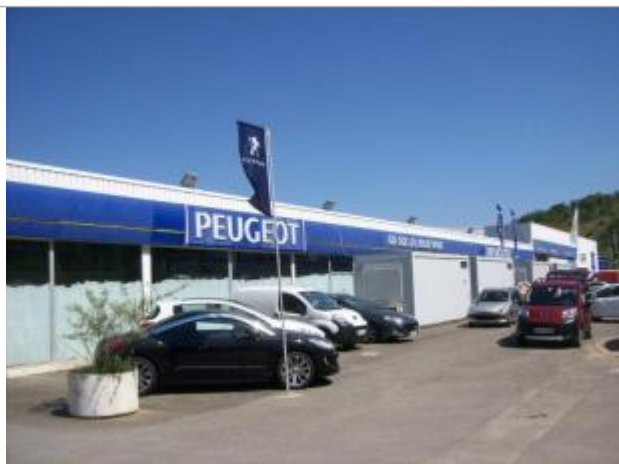
Commentaires : Laises de crue à +30 cm par rapport à la dalle de la maison du gardien PEUGEOT - commentaires photo : Vue d'ensemble - Laisse de crue sur la façade

Différence entre le niveau d'eau et la référence (en m) : 0.300 m

Photo du recensement d'origine. auteur photo : CACG
