Commune : CAHORS

## ZA Cahors entrée Sud- Peunture Sud-Ouest

Rivière : Le ruisseau du Bartassec

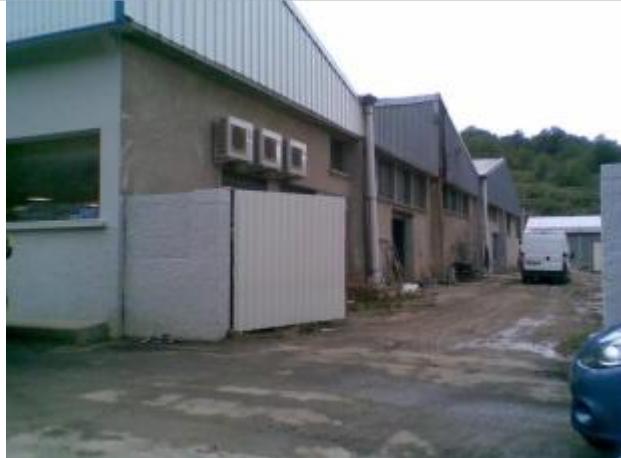
Photo du recensement d'origine. auteur photo : CACG

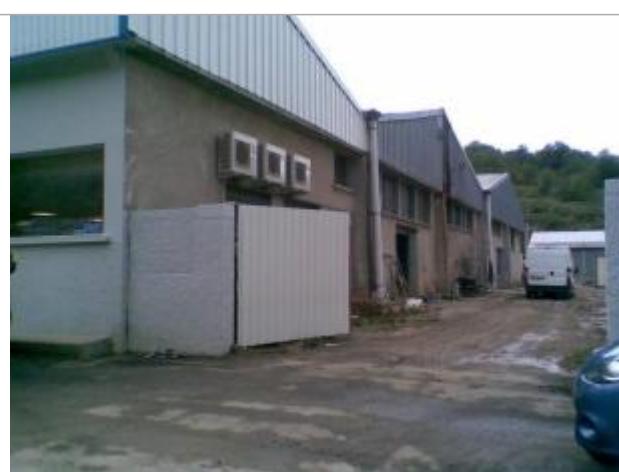
**10 Juin 2010**Nature de l'inondation : **Débordement de cours d'eau****Altitude calculée de l'eau :** **non déterminé**Nature du repère : **Non renseigné****Commentaires :** Laisse de crue à +1 m par rapport au sol au niveau du portail - commentaires photo : Laisse de crue sur façade aval de Peinture Sud-Ouest  
Source : CACG

Photo du recensement d'origine. auteur photo : CACG
