Commune : CAHORS

Rivière : Le ruisseau du Bartassec

**ZA entrée Sud de Cahors- PEUGEOT****1** Repère(s) sur le site**GÉNÉRAL**

**Unité de gestion :** Lot  
**Code :** GTL\_S\_5487  
**Auteur :** SPC GTL

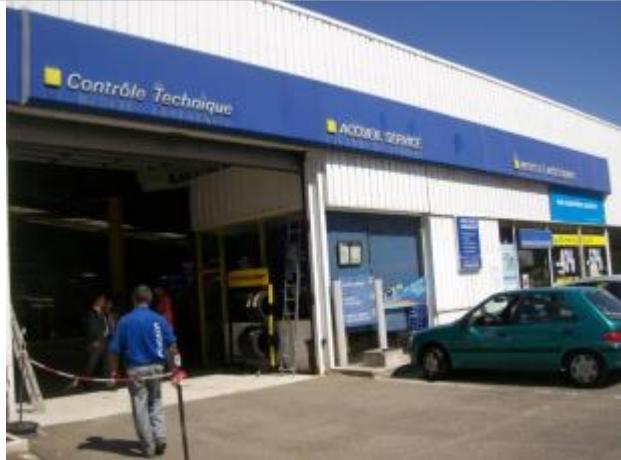
Photo du recensement d'origine. auteur photo : CACG

**Commentaires :** Laisse de crue à + 30 cm par rapport à la dalle à l'angle aval du portail du garage, témoignage: "tout le garage a été dévasté par une lame d'eau de 30 cm" - commentaires photo : Vue de détail de la laisse de crue - Vue du repère - Vue d'ensemble  
Source : CACG

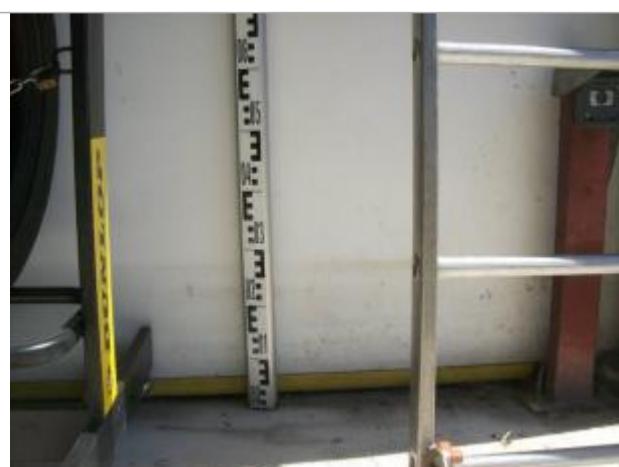
**Maximum de l'inondation :** Oui  
**Visibilité :** Oui      **État du repère :** Bon  
**Pérennité :** Longue      **Repère calculé :** Non  
**PHEC :** Non

Photo du recensement d'origine. auteur photo : CACG
