Commune : **PAYRIN-AUGMONTEL****Moulin Gau**Rivière : **Le Thoré****2**Repère(s) sur
le site**GÉNÉRAL****Unité de gestion :** Garonne-Tarn-Lot**Code :** GTL_S_7159**Date de mise à jour :** 10/04/2017**Auteur :** SPC GTL

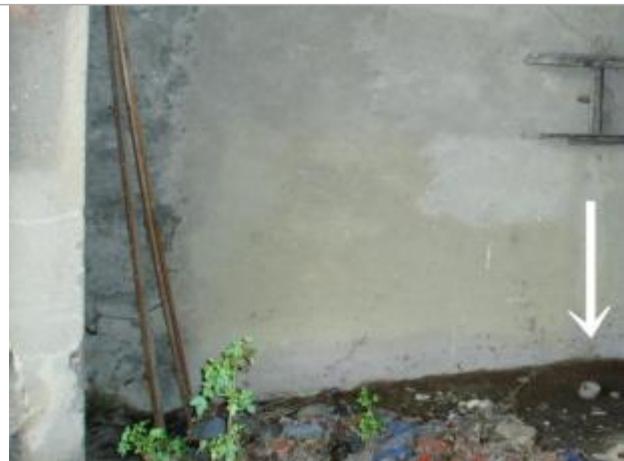
Photo du recensement d'origine. auteur photo : Klaus MARONNA

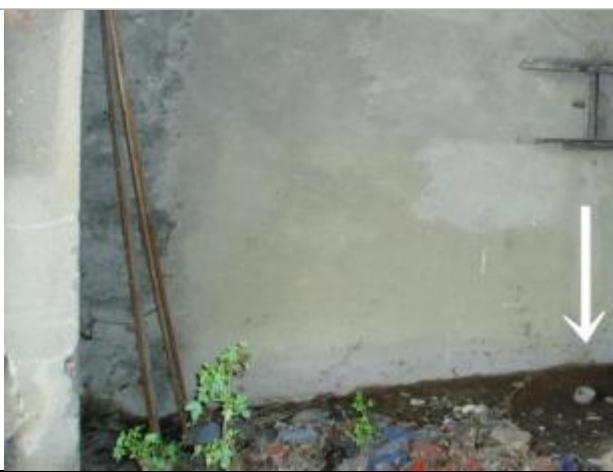
**16 Mars 2011**Nature de l'inondation : **Débordement de cours d'eau**Altitude calculée de l'eau : **non déterminé**Nature du repère : **Laisse d'inondation****Commentaires :** commentaires photo : A l'intérieur du moulin- la crue a laissé une trace nette. Selon l'exploitant du moulin- cette crue est restée à environ un mètre en dessous du niveau atteint par la crue de novembre 1999.**GÉNÉRAL****Code :** GTL_R_7197**Auteur :** SPC GTL**Date de mise à jour :**

MARQUE**Maximum de l'inondation :** Oui**Visibilité :** Non**État du repère :** Disparu**Pérennité :** Aucune**Repère calculé :** Non**PHEC :** Non**SOURCE DE REPÉRAGE : - -****Type de repérage :** Non renseigné**Organisme :** Bureau d'études**NIVELLEMENT D'ORIGINE****Méthode :** Non renseigné**Organisme :** Inconnu**Référence nivelée :** Autre type de référence**Système altimétrique :** NGF IGN 1969 (système normal)**Différence entre le niveau d'eau et la référence (en m) :** 0.160 m
