Commune : **CAMARES**

Rivière : **Le Dourdou (de Camarès)**

passage d'accès a riviere au niveau du n°5 rue du Grabas.

Code : GTL_S_7783

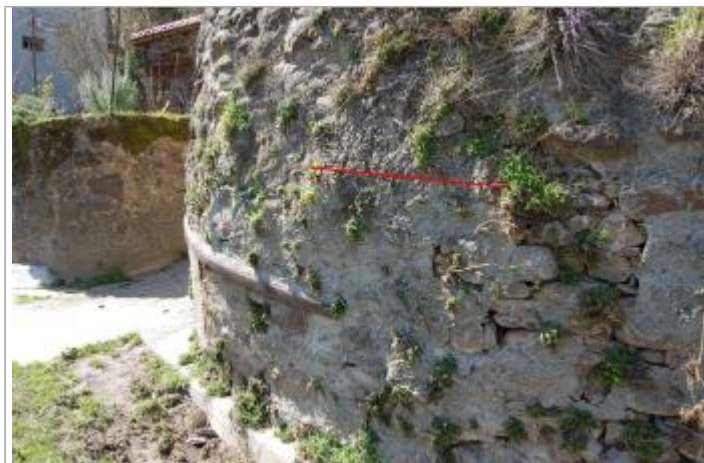
Photo du recensement d'origine. auteur photo : GEOSPHAIR

Commentaires : Il y avait 140 cm d'eau au niveau du mur de soutènement du jardin. - commentaires photo : Le trait rouge montre le niveau de la crue sur le mur de soutènement du jardin. - Le trait rouge montre la limite de la crue dans le passage d'accès a la riviere.

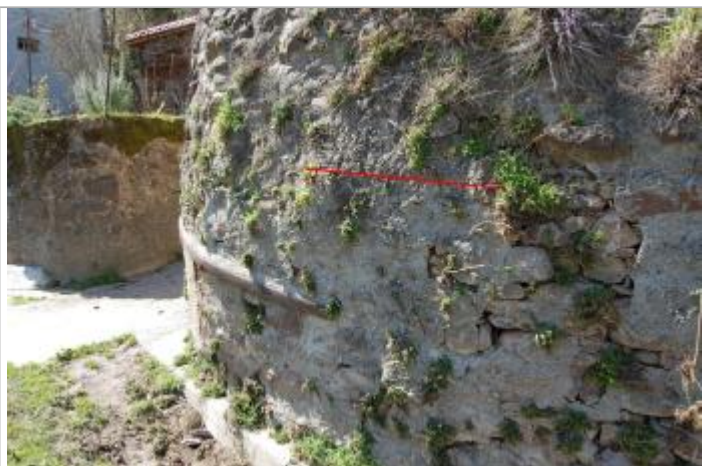
Photo du recensement d'origine. auteur photo : GEOSPHAIR
