Commune : **CAMARES**Rivière : **Le Dourdou (de Camarès)****passage d'accès a riviere au niveau du n°5 rue du Grabas.****1** Repère(s) sur le site**GÉNÉRAL**

Code : GTL_S_7783

Code : GTL_R_7259

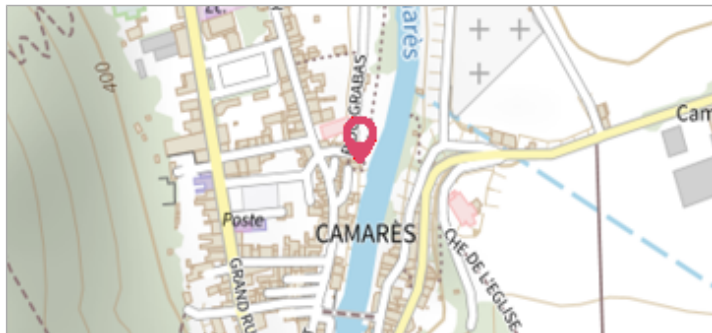
Photo du recensement d'origine. auteur photo : GEOSPHAIR

Nature de l'inondation : **Débordement de cours d'eau**Altitude calculée de l'eau : **non déterminé**Nature du repère : **Laisse d'inondation****Commentaires** : Il y avait 140 cm d'eau au niveau du mur de soutènement du jardin. - commentaires photo : Le trait rouge montre le niveau de la crue sur le mur de soutènement du jardin. - Le trait rouge montre la limite de la crue dans le passage d'accès a la riviere.**GÉNÉRAL**

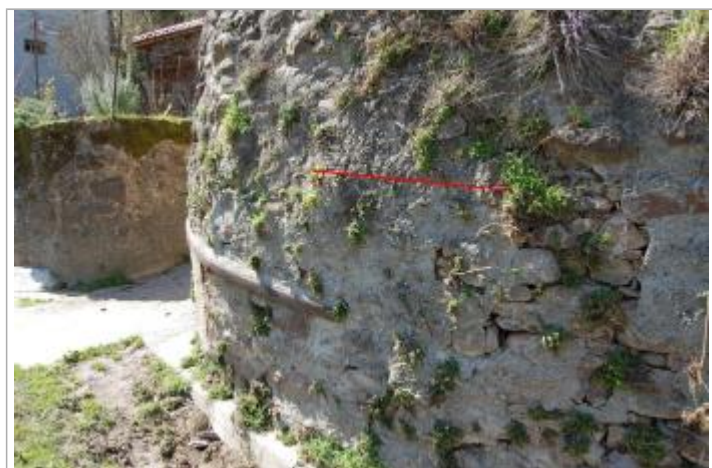
Photo du recensement d'origine. auteur photo : GEOSPHAIR
