Commune : CASTRES

Rivière : L' Agout

Castres sports Nautiques.

Unité de gestion : Garonne-Tarn-Lot**Code :** GTL_S_7019**Date de mise à jour :** 08/11/2017**Auteur :** SPC GTL

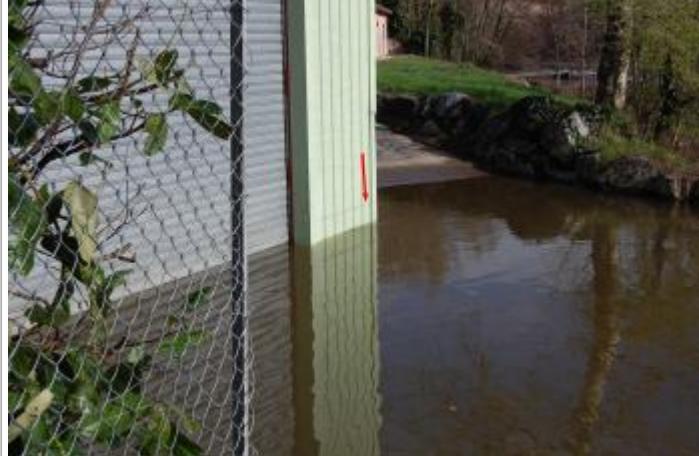
Photo du recensement d'origine. auteur photo : GEOSPHAIR

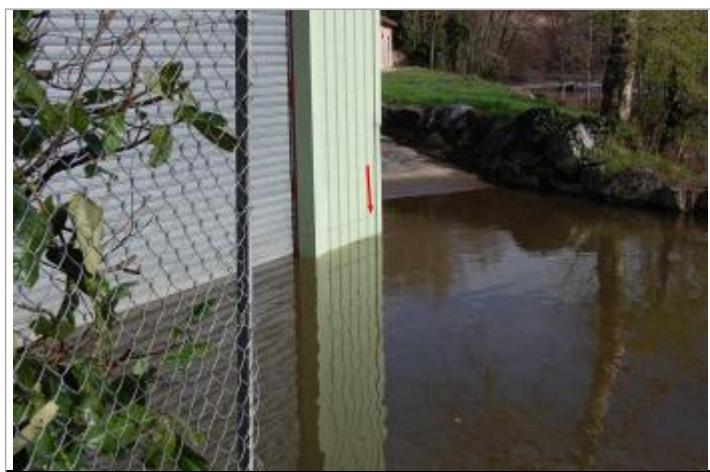
**16 Mars 2011**Nature de l'inondation : **Débordement de cours d'eau**Altitude calculée de l'eau : **non déterminé**Nature du repère : **Laisse d'inondation****Commentaires :** laisse de crue. - commentaires photo : Lors de la crue l'eau est rentrée dans le premier bâtiment de Castres sports Nautiques. Vue de la porte d'entrée côté rivière. On voit la laisse de crue (trait rouge). -

Photo du recensement d'origine. auteur photo : GEOSPHAIR
