Commune : **LES PECHS DU VERS**Rivière : **Le Vers****moulin au Coutin****1** Repère(s) sur le site**GÉNÉRAL**

Code : GTL\_S\_5911

**10 juin 2008**

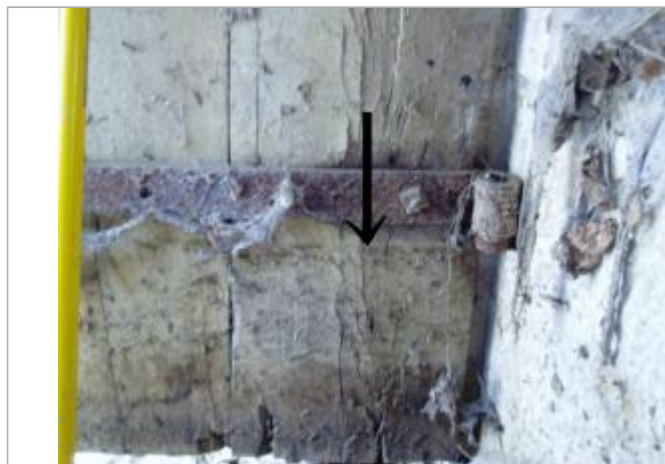
Nature de l'inondation : **Débordement de cours d'eau**Altitude calculée de l'eau : **non déterminé**Nature du repère : **Laisse d'inondation****Commentaires :** commentaires photo : Zoom sur la trace qui est à 0.32m du sol et à 0.03m en dessous de la bande métallique rejoignant le gond., Vue sur la face aval du moulin. A l'intérieur- sur la porte d'entrée- la crue a laissé une trace nette (voir photographie suivante).**GÉNÉRAL**

Différence entre le niveau d'eau et la référence (en m) : 0.320 m

Photo du recensement d'origine. auteur photo : Klaus MARONNA
