Commune : **COEUR DE CAUSSE**

**à 400m en amont de la confluence avec le Vers**

**Commentaires :** Le Ruisseau de Goudal

**Code :** GTL\_S\_5880

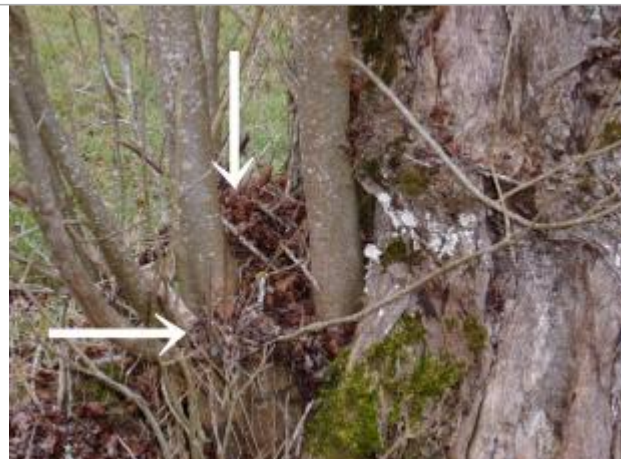
Photo du recensement d'origine. auteur photo : Klaus MARONNA

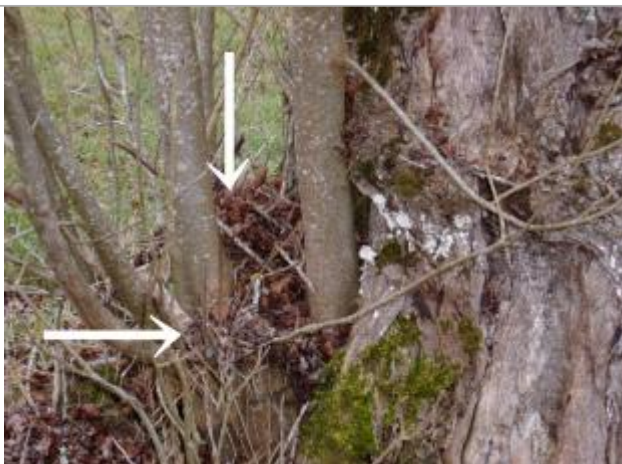
Nature du repère : **Laisse d'inondation**

**Commentaires :** commentaires photo : Zoom,Vue vers l'aval. La crue a déposé des débris dans l'arbre à une quarantaine de centimètres du sol. Les débris sont uniquement visibles sur le zoom.

Photo du recensement d'origine. auteur photo : Klaus MARONNA
