Commune : LES PECHS DU VERS

Rivière : Le Vers

Chemin d'accès au moulin de Cras

GÉNÉRAL

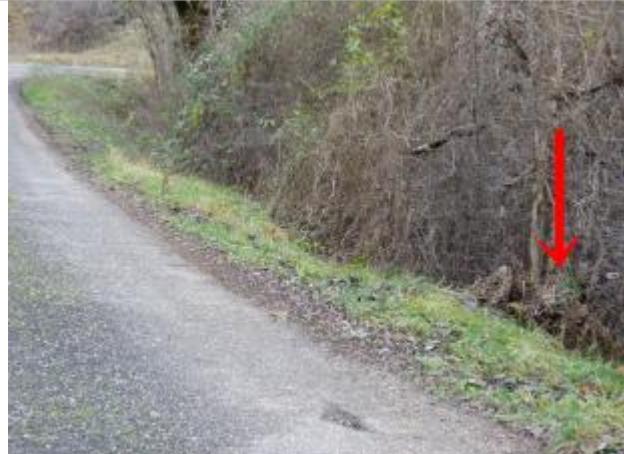
Photo du recensement d'origine. auteur photo : Klaus MARONNA

Commentaires : commentaires photo : Zoom sur les débris d'inondation., Vue opposée au Vers. Au premier plan- on distingue des débris d'inondation qui témoignent de la submersion du chemin d'accès au moulin. La D 32 qui figure au second plan est restée- à cet endroit- émergée.

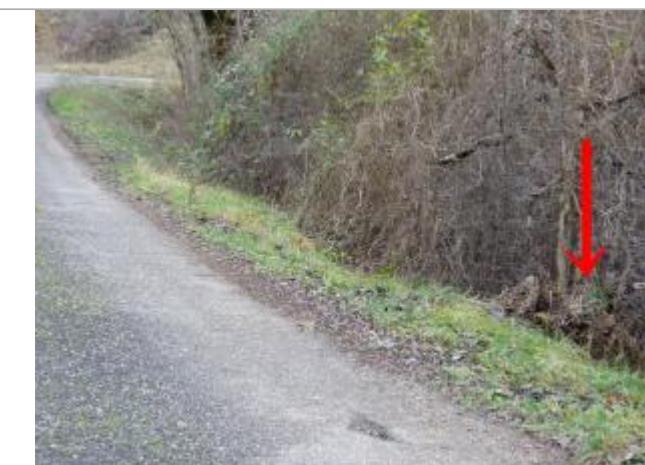
Photo du recensement d'origine. auteur photo : Klaus MARONNA
