Commune : **GORGES DU TARN CAUSSES** | Rivière : **Le Tarn**

**1** Repère(s) sur le site

Unité de gestion : Garonne-Tarn-Lot  
 Code : GTL\_S\_8277 Date de mise à jour : 25/08/2016  
 Auteur : SPC GTL

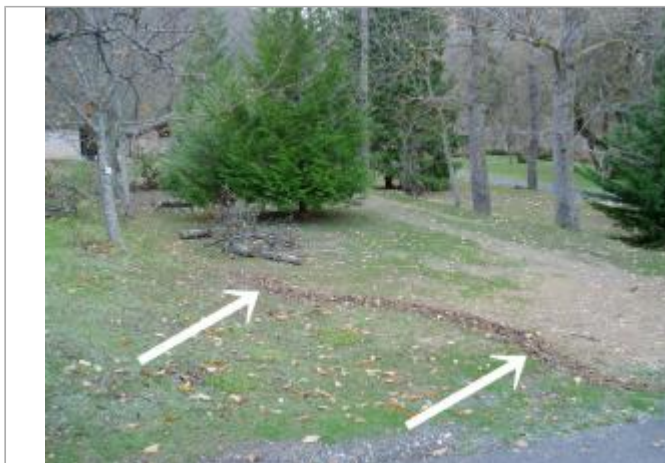
Photo du recensement d'origine. auteur photo : Klaus MARONNA

Commentaires : commentaires photo : Vue vers l'aval sur une laisse nette. A peu près la moitié du terrain de camping a été touchée par la crue.
