Commune : **FLORAC TROIS RIVIERES** | Rivière : **Le Tarn**

**zone industrielle**

**Unité de gestion :** Garonne-Tarn-Lot  
**Code :** GTL\_S\_8293      **Date de mise à jour :** 25/08/2016  
**Auteur :** SPC GTL

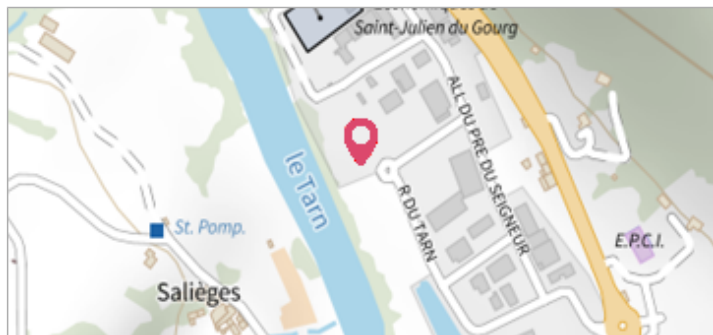
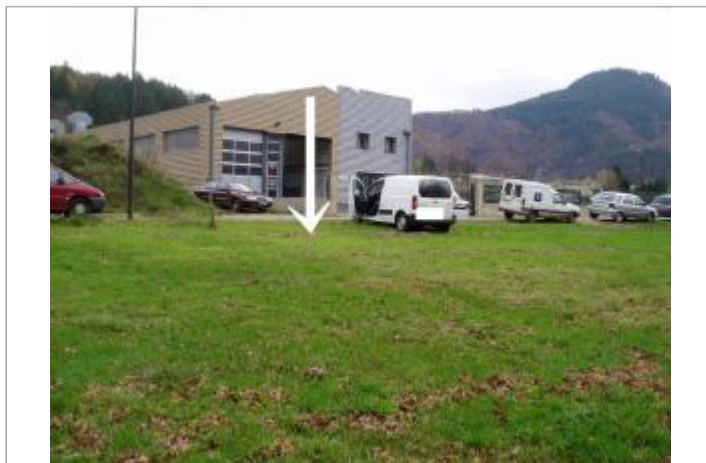
Photo du recensement d'origine. auteur photo : Klaus MARONNA

**Commentaires :** commentaires photo : La laisse montre que les eaux inondantes sont restées à quelques centimètres en dessous du niveau de la rue qui passe devant l'établissement industriel. En allant vers la gauche- cette rue a été inondée à sa jonction avec un giratoire.,Zoom sur la laisse du maximum (flèche). Au premier plan figure une laisse de retrait.

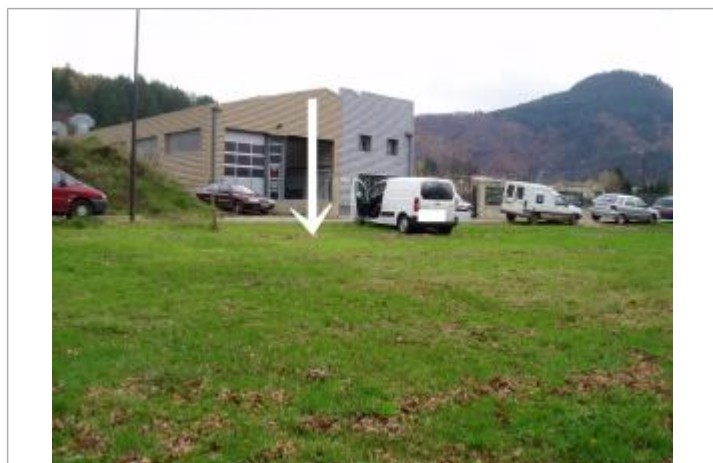
Photo du recensement d'origine. auteur photo : Klaus MARONNA

**Maximum de l'inondation :** Oui  
**Visibilité :** Non      **État du repère :** Disparu  
**Pérennité :** Aucune      **Repère calculé :** Non  
**PHEC :** Non
