Commune : **MILLAU**Rivière : **Le Tarn****Impasse de la patte d'oie.****1**

Code : GTL_S_8129

Code : GTL_R_7477

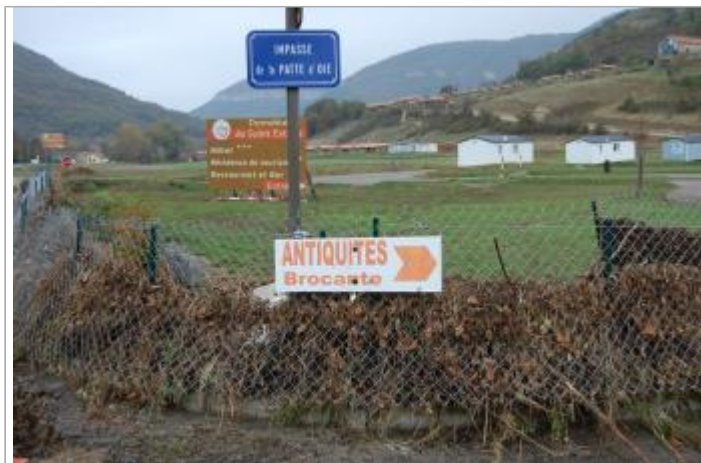
Photo du recensement d'origine. auteur photo : GEOSPHAIR

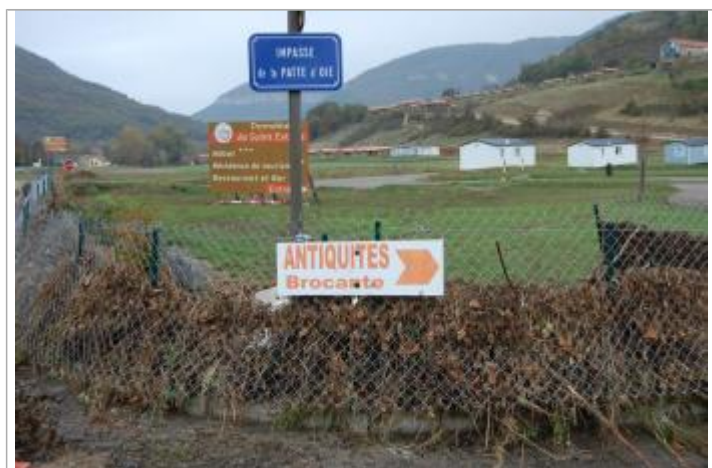
Commentaires : Laisse de crue (debris vegetaux) sur le grillage.

État du repère : Disparu

Photo du recensement d'origine. auteur photo : GEOSPHAIR
