Commune : MILLAU

Rivière : Le Tarn

Impasse de la patte d'oie.

Unité de gestion : Garonne-Tarn-Lot**Code :** GTL_S_8133**Date de mise à jour :** 25/08/2016**Auteur :** SPC GTL

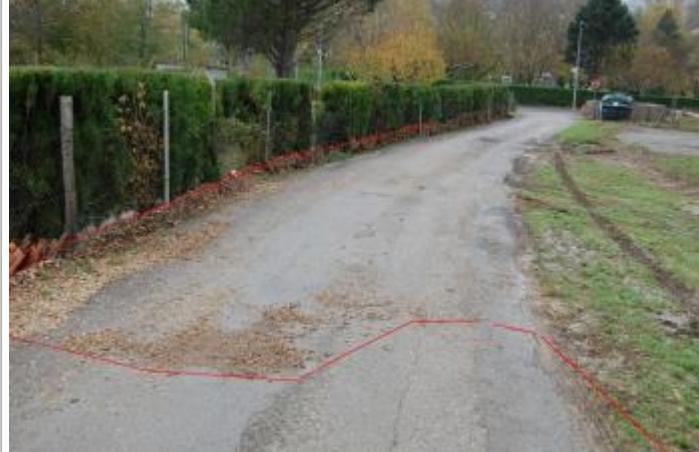
Photo du recensement d'origine. auteur photo : GEOSPHAIR

**4 Novembre 2011**Nature de l'inondation : **Débordement de cours d'eau****Altitude calculée de l'eau :** non déterminé**Nature du repère :** Laisse d'inondation**Commentaires :** Laisse de crue (débris végétaux) sur le grillage et sur la route. Le trait rouge matérialise la limite de la crue.

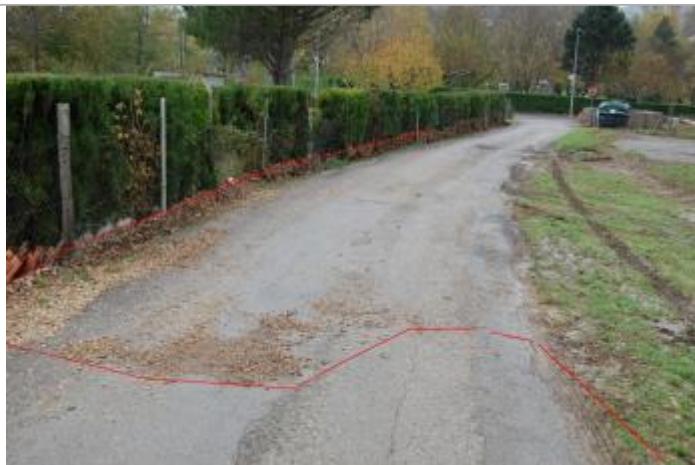
Maximum de l'inondation : Oui**Visibilité :** Non**État du repère :** Disparu**Pérennité :** Aucune**Repère calculé :** Non**PHEC :** Non

Photo du recensement d'origine. auteur photo : GEOSPHAIR
