Commune : **MILLAU**Rivière : **Le Tarn**

Jardin en amont de la prise d'eau de la commune.

Unité de gestion : Garonne-Tarn-Lot**Code :** GTL_S_8120**Date de mise à jour :** 25/08/2016**Auteur :** SPC GTL

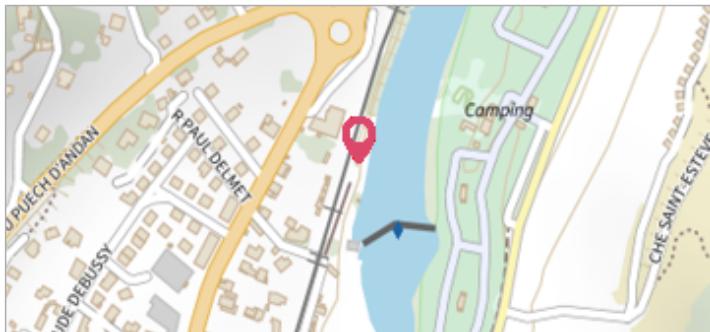
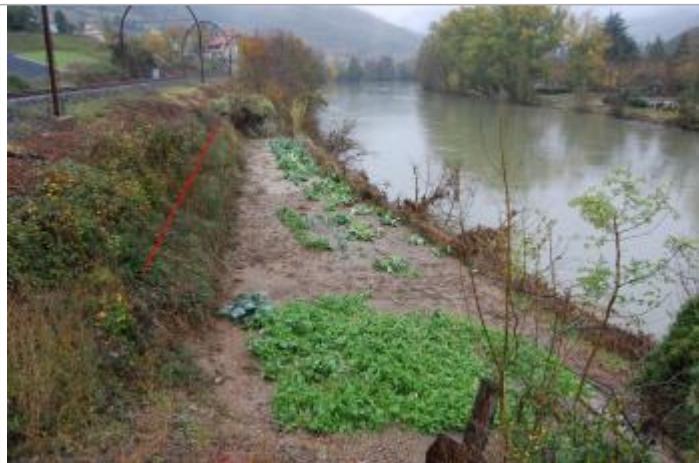
Photo du recensement d'origine. auteur photo : GEOSPHAIR

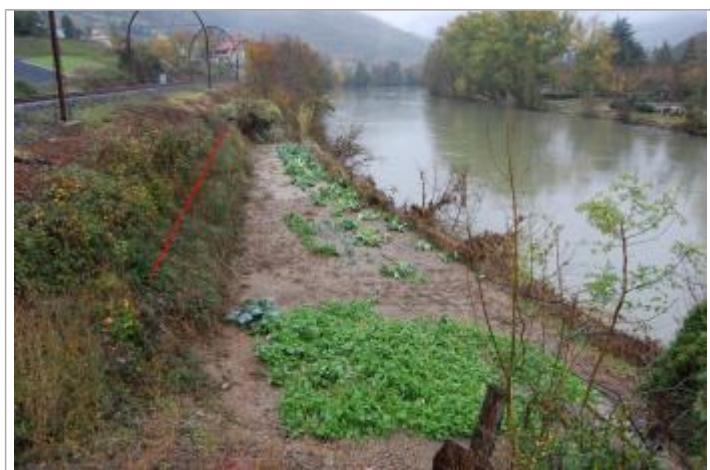
**4 Novembre 2011**Nature de l'inondation : **Débordement de cours d'eau**Altitude calculée de l'eau : **non déterminé**Nature du repère : **Laisse d'inondation****Commentaires :** Les jardins situ?en amont de la prise d'eau ont ete inondes. - commentaires photo : Le trait rouge indique la limite de la crue.

Maximum de l'inondation : Oui**Visibilité :** Non**État du repère :** Disparu**Pérennité :** Aucune**Repère calculé :** Non**PHEC :** Non

Photo du recensement d'origine. auteur photo : GEOSPHAIR
