Commune : **MILLAU**Rivière : **Le Tarn****Au lieu-dit Bellugues.****1** Repère(s) sur le site**GÉNÉRAL****Unité de gestion :** Garonne-Tarn-Lot**Code :** GTL_S_8128**Date de mise à jour :** 25/08/2016**Auteur :** SPC GTL

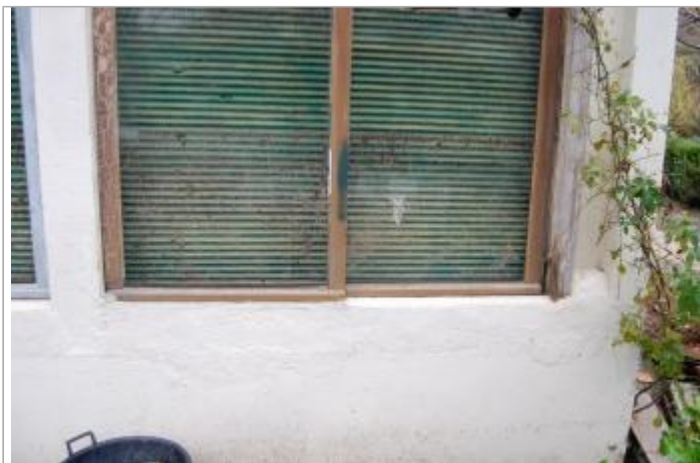
Photo du recensement d'origine. auteur photo : GEOSPHAIR
