Commune : **MILLAU**

Rivière : **Le Tarn**

**Au lieu-dit Bellugues.**

**Code :** GTL\_S\_8136

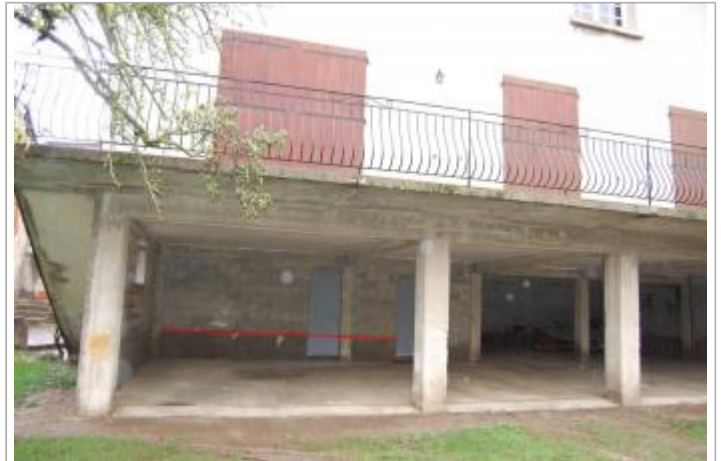
Photo du recensement d'origine. auteur photo : GEOSPHAIR

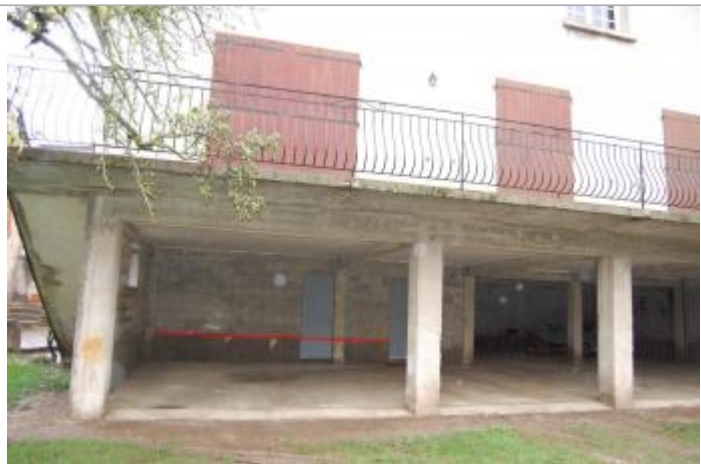
**Commentaires :** Il y avait 76cm d'eau dans le sous sol de la maison. - commentaires photo : Le trait rouge indique le niveau atteint par la crue. - le trait rouge indique la niveau de la crue.

**Différence entre le niveau d'eau et la référence (en m) :** 0.760 m

Photo du recensement d'origine. auteur photo : GEOSPHAIR
