Commune : **MILLAU**

## Grillage du restaurant le Pouncho

Rivière : **Le Tarn****1**Repère(s) sur  
le site

**Unité de gestion :** Garonne-Tarn-Lot**Code :** GTL\_S\_8144**Date de mise à jour :** 07/11/2017**Auteur :** SPC GTL

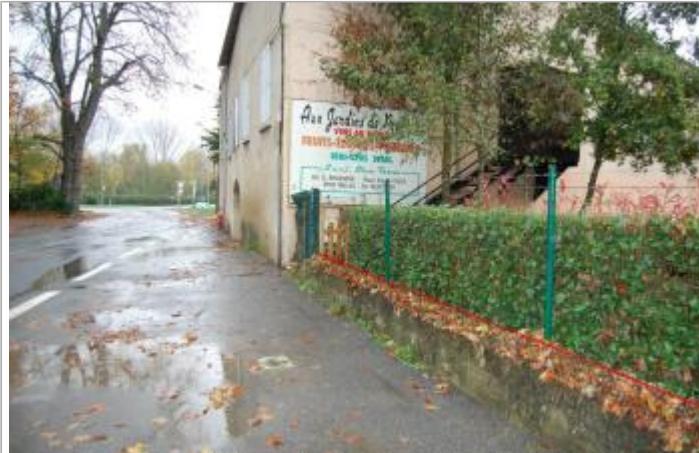
Photo du recensement d'origine. auteur photo : GEOSPHAIR

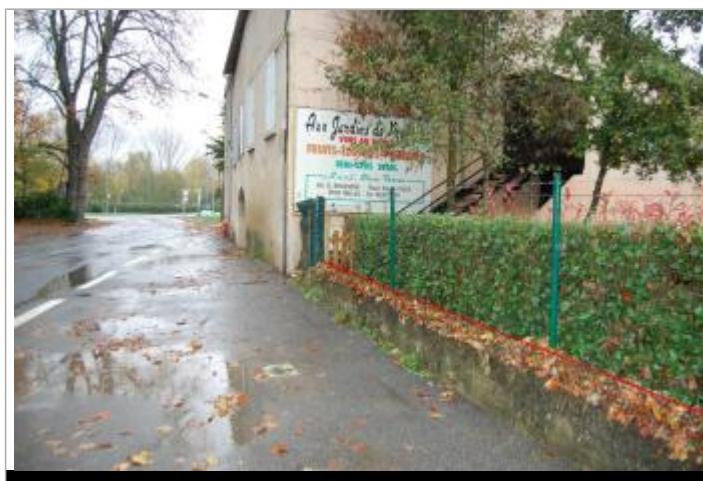
**4 Novembre 2011**Nature de l'inondation : **Débordement de cours d'eau**Altitude calculée de l'eau : **non déterminé**Nature du repère : **Laisse d'inondation****Commentaires :** Laisse de crue dans le grillage. - commentaires photo : Le trait rouge matérialise la limite de la crue.

Photo du recensement d'origine. auteur photo : GEOSPHAIR
