Commune : **MILLAU**Rivière : **Le Tarn****Camping de Cureplats.****1** Repère(s) sur le site**GÉNÉRAL****Unité de gestion :** Garonne-Tarn-Lot**Code :** GTL\_S\_8135**Date de mise à jour :** 25/08/2016**Auteur :** SPC GTL

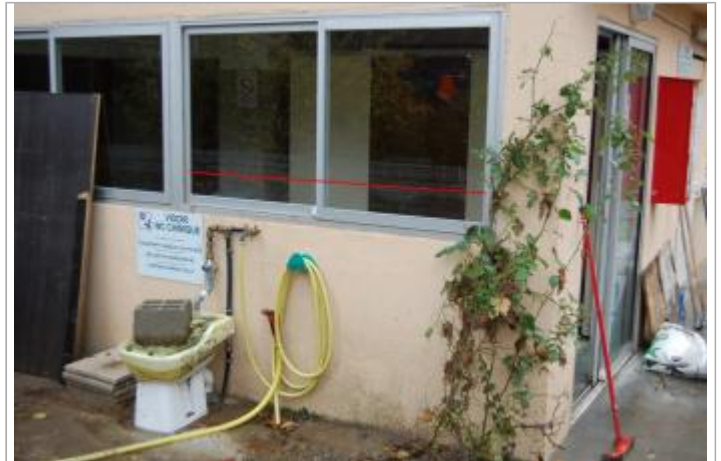
Photo du recensement d'origine. auteur photo : GEOSPHAIR

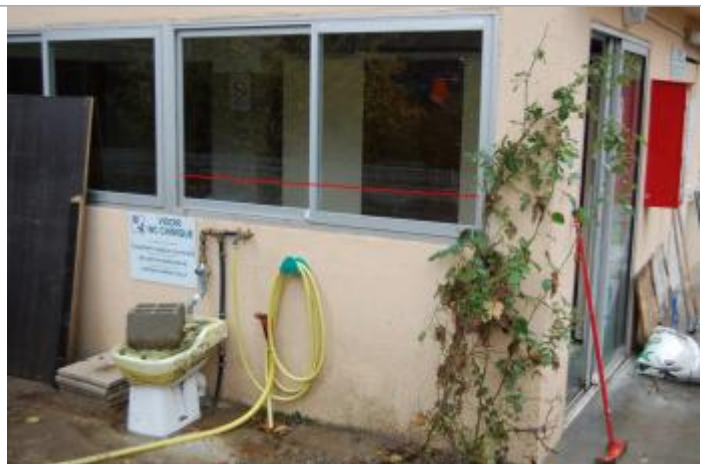
**4 Novembre 2011**Altitude calculée de l'eau : **non déterminé**Nature de l'inondation : **Débordement de cours d'eau**Nature du repère : **Laisse d'inondation****Commentaires :** Trace de la crue sur la vitre du sanitaire. - commentaires photo : Le trait rouge montre la hauteur de la crue.**GÉNÉRAL****Code :** GTL\_R\_7491**Date de mise à jour :****Auteur :** SPC GTL

Photo du recensement d'origine. auteur photo : GEOSPHAIR
