Commune : MILLAU

**Camping Cote sud.**

Rivière : La Dourbie

**GÉNÉRAL****Unité de gestion :** Garonne-Tarn-Lot**Code :** GTL\_S\_8150**Date de mise à jour :** 21/09/2017**Auteur :** SPC GTL

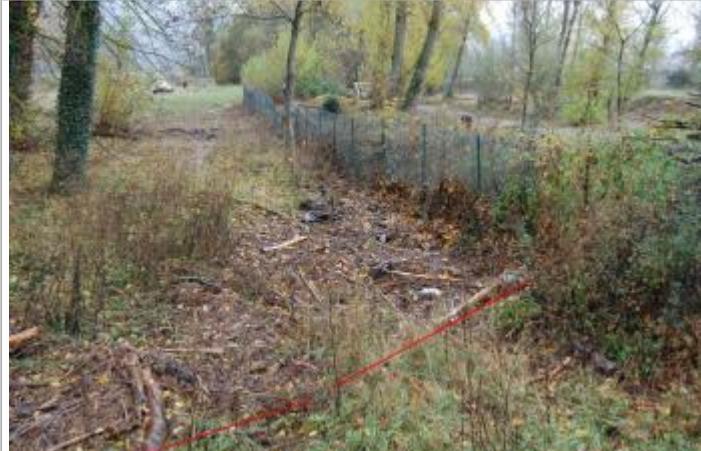
Photo du recensement d'origine. auteur photo : GEOSPHAIR

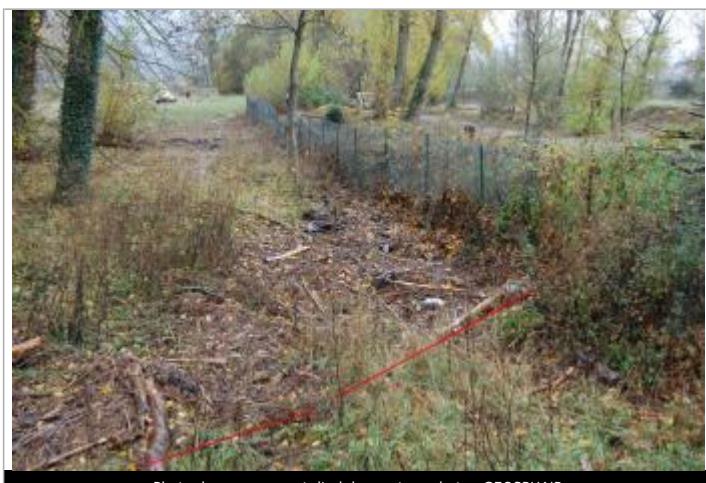
**4 Novembre 2011**Nature de l'inondation : **Débordement de cours d'eau**Altitude calculée de l'eau : **non déterminé**Nature du repère : **Laisse d'inondation****Commentaires :** Trace de la crue sur le grillage a l'exterieur du camping. Il est bon de noter que la propriétaire n'a pas autorisé l'accès au camping. - commentaires photo : Le trait de crue matérialise la limite de la crue.**GÉNÉRAL****Code :** GTL\_R\_7492**Auteur :** SPC GTL**Date de mise à jour :**

Photo du recensement d'origine. auteur photo : GEOSPHAIR
