Commune : **MILLAU**

Stade en amont du pont Rouge

Rivière : **Le Tarn****1** Repère(s) sur le site**GÉNÉRAL****Unité de gestion :** Garonne-Tarn-Lot**Code :** GTL_S_8101**Date de mise à jour :** 25/08/2016**Auteur :** SPC GTL

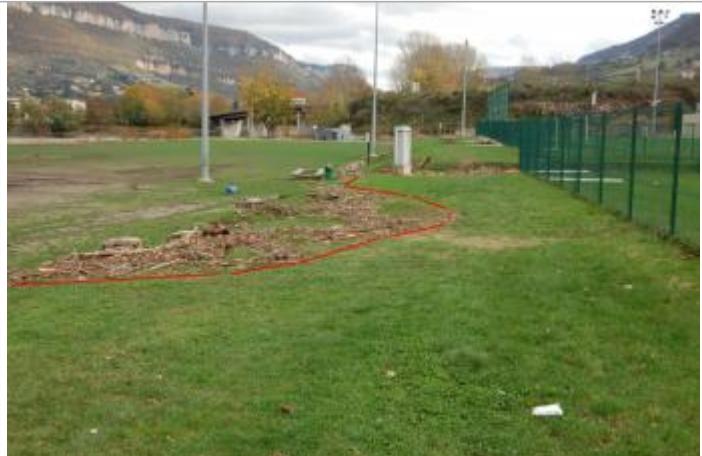
Photo du recensement d'origine. auteur photo : GEOSPHAIR

**4 Novembre 2011**Nature de l'inondation : **Débordement de cours d'eau**Altitude calculée de l'eau : **non déterminé**Nature du repère : **Laisse d'inondation**

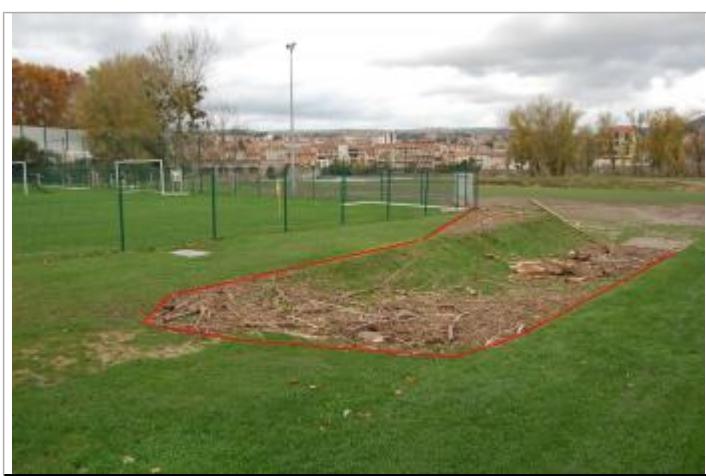
Photo du recensement d'origine. auteur photo : GEOSPHAIR

Commentaires : Trace de la crue au niveau du stade. - commentaires photo : Le trait rouge matérialise la limite de la crue. Il est bon de noter l'importance des débris végétaux transportés puis déposés par la crue. - Le trait rouge matérialise la limite de la crue. Il est bon de noter l'importance des débris végétaux transportés puis déposés par la crue.

MARQUE**Maximum de l'inondation :** Oui**Visibilité :** Non**État du repère :** Disparu**Pérennité :** Aucune**Repère calculé :** Non**PHEC :** Non**SOURCE DE REPÉRAGE : - -****Type de repérage :** Non renseigné**Organisme :** GEOSPHAIR**NIVELLEMENT D'ORIGINE****Méthode :** Non renseigné**Organisme :** Inconnu**Référence nivélée :** Autre type de référence**Système altimétrique :** NGF IGN 1969 (système normal)
