Commune : **SALIES-DU-SALAT**

Muret de la STEP

Rivière : **Le Salat****1**Repère(s) sur
le site

Unité de gestion : Garonne-Tarn-Lot**Code :** GTL_S_2968**Date de mise à jour :** 24/10/2017**Auteur :** SPC GTL

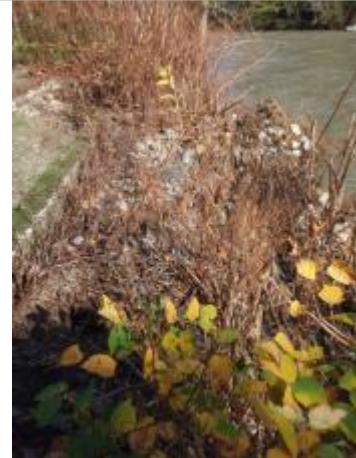
Photo du recensement d'origine. auteur photo : AGERIN sarl

**7 Novembre 2011**Nature de l'inondation : **Débordement de cours d'eau**Altitude calculée de l'eau : **non déterminé**Nature du repère : **Laisse d'inondation****Commentaires :** L'eau a sauté le muret de la STEP et s'est écoulée en direction de la peupleraie le long du chemin. Le gabion de protection de la berge en rive gauche a été endommagé. - commentaires photo : Gabion endommagé -

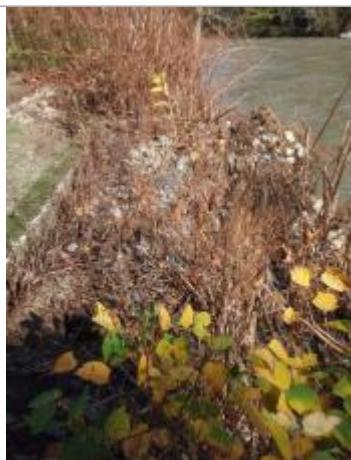
Photo du recensement d'origine. auteur photo : AGERIN sarl
