Commune: LA BASTIDE-DU-SALAT

Illous- ruisseau de Goute Longue

Code: GTL_S_3086 Date de mise à jour: 23/10/2017

SOURCE DE REPÉRAGE : RETOUR D'EXPÉRIENCE DE LA CRUE DU SALAT DU 7 NOVEMBRE 2011 -

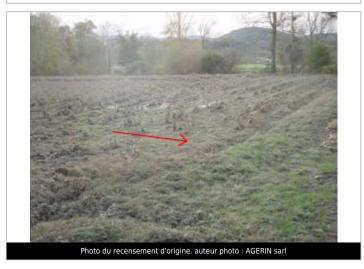
Photo du recensement d'origine. auteur photo : AGERIN sarl

Commentaires: Présence d'un chenal de crue suite à un débordement du Salat en aval de Lacave. Le chenal coupe le lit du ruisseau de Goute Longue et traverse les champs de maïs en longeant le remblai de la RD 134 - commentaires photo : Chenal vu depuis la RD 134 - Chenal et ruisseau de Goute Longue. Vue depuis la RD134
