Commune : **LA BASTIDE-DU-SALAT**Rivière : **Le Salat**

Illous- ruisseau de Goute Longue

1 Repère(s) sur le site**GÉNÉRAL****Unité de gestion :** Garonne-Tarn-Lot**Code :** GTL_S_3086**Date de mise à jour :** 23/10/2017**Auteur :** SPC GTL

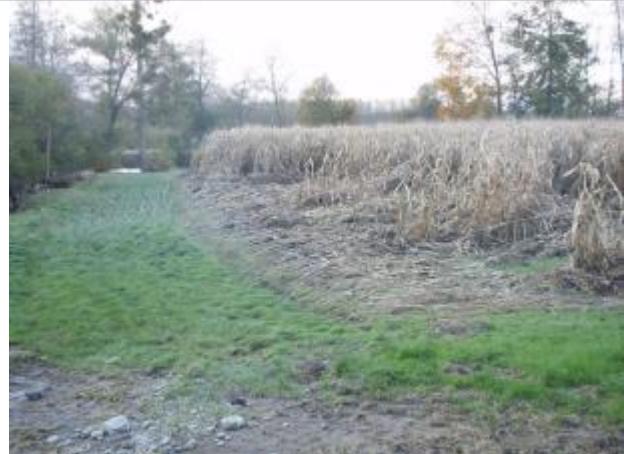
Photo du recensement d'origine. auteur photo : AGERIN sarl

Commentaires : Présence d'un chenal de crue suite à un débordement du Salat en aval de Lacave. Le chenal coupe le lit du ruisseau de Goute Longue et traverse les champs de maïs en longeant le remblai de la RD 134 - commentaires photo : Chenal vu depuis la RD 134 - Chenal et ruisseau de Goute Longue. Vue depuis la RD134

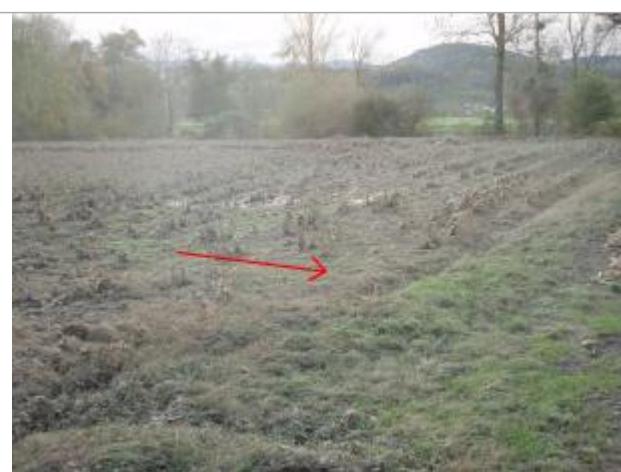
Photo du recensement d'origine. auteur photo : AGERIN sarl
