Commune : **LACAVE****RD 134 à la sortie de Lacave**Rivière : **Le Salat****1**Repère(s) sur
le site**GÉNÉRAL****Unité de gestion :** Garonne-Tarn-Lot**Code :** GTL_S_3097**Date de mise à jour :** 25/08/2016**Auteur :** SPC GTL

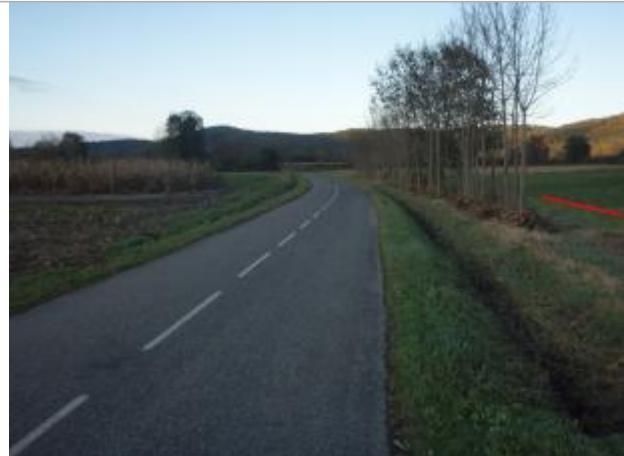
Photo du recensement d'origine. auteur photo : AGERIN sarl

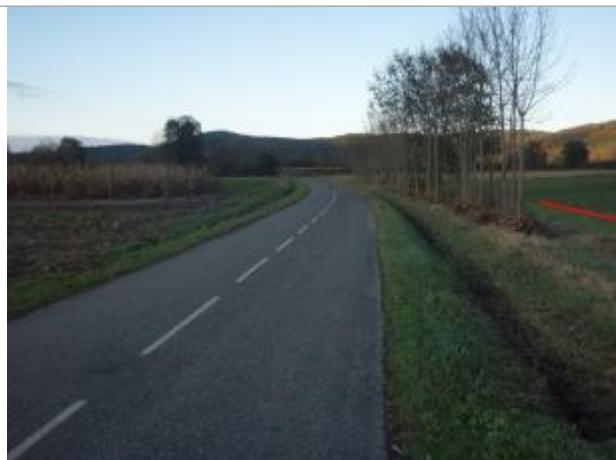
**7 Novembre 2011**Nature de l'inondation : **Débordement de cours d'eau**Altitude calculée de l'eau : **non déterminé**Nature du repère : **Laisse d'inondation****Commentaires :** Route coupée par le chenal de crue à la sortie de Lacave. L'eau a atteint le trait rouge à droite de la route - commentaires photo : Vue depuis la route en allant vers La Bastide du Salat**GÉNÉRAL****Code :** GTL_R_7548**Date de mise à jour :****Auteur :** SPC GTL

Photo du recensement d'origine. auteur photo : AGERIN sarl
