Commune : SOUEIX-ROGALLE

Rivière : Le Salat

## Quercabanac- Confluence avec l'Arac

**Unité de gestion :** Garonne-Tarn-Lot**Code :** GTL\_S\_3616**Date de mise à jour :** 25/08/2016**Auteur :** SPC GTL

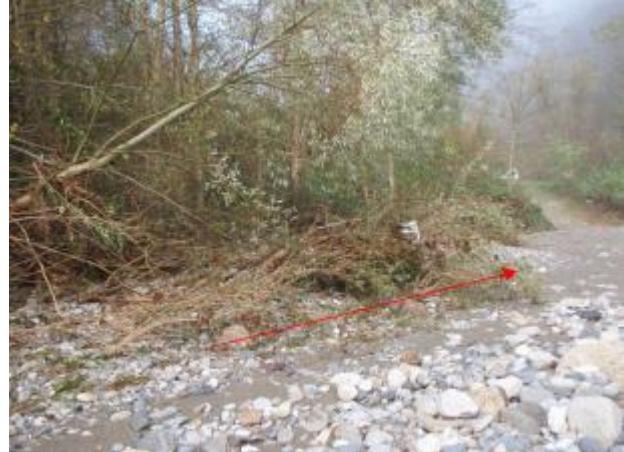
Photo du recensement d'origine. auteur photo : AGERIN sarl

**Commentaires :** Dépôts sableux et végétation endommagée à l'aval du pont sur le Salat à Quercabanac sur la plage de galets à l'intérieur du méandre de la confluence avec l'Arac. L'eau a recouvert la plage. - commentaires photo : Prise de vue vers l'aval

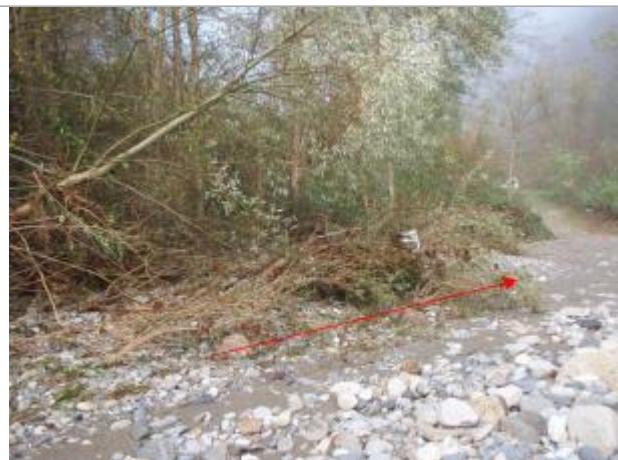
Photo du recensement d'origine. auteur photo : AGERIN sarl
