Commune : SAINT-GIRONS

Rivière : Le Salat

## Usine hydroélectrique de Palétès, digue du canal emportée

### SOURCE DE REPÉRAGE : RETOUR D'EXPÉRIENCE DE LA CRUE DU SALAT DU 7 NOVEMBRE 2011 -

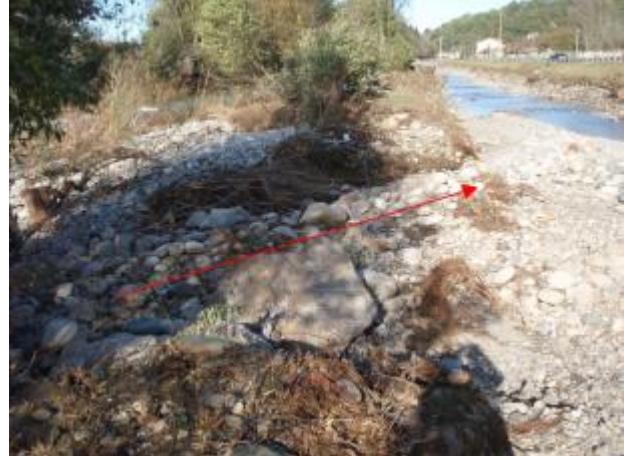
Photo du recensement d'origine. auteur photo : AGERIN sarl

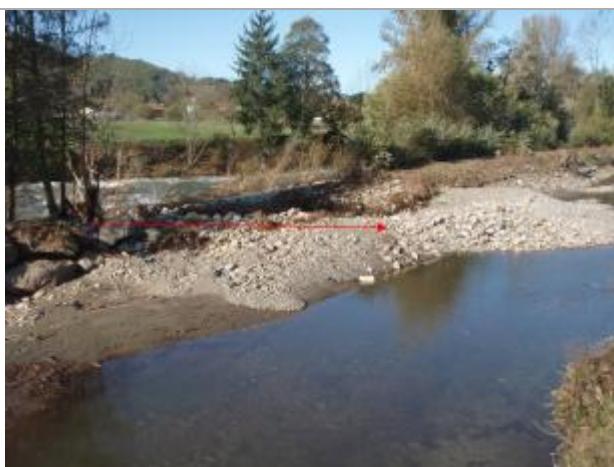
**Commentaires :** Débordement de l'Ariège dans le canal d'aménée de l'usine de Palétès. La digue entre le Salat et le canal a été emporté ainsi qu'une partie de l'enrochement de protection à l'aval des vannes de prise d'eau. - commentaires photo : Vue depuis la digue entre le canal et la route départementale (rive droite) - Vue depuis l'amont de la digue endommagée. - La flèche illustre l'axe d'écoulement du débordement. La photo est prise depuis l'entrée du canal d'aménée vers l'aval

Photo du recensement d'origine. auteur photo : AGERIN sarl
