Commune : **ENCOURTIECH**Rivière : **Le Salat****Confluence avec le Nert****1** Repère(s) sur le site**GÉNÉRAL****Unité de gestion :** Garonne-Tarn-Lot**Code :** GTL_S_3505**Date de mise à jour :** 25/08/2016**Auteur :** SPC GTL

SOURCE DE REPÉRAGE : RETOUR D'EXPÉRIENCE DE LA CRUE DU SALAT DU 7 NOVEMBRE 2011 -

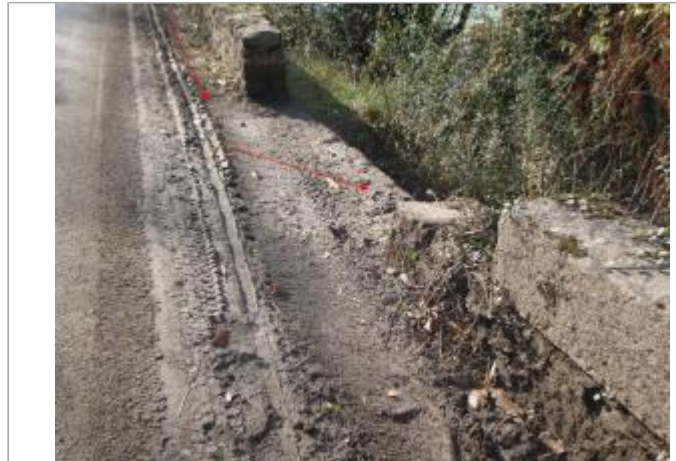
Photo du recensement d'origine. auteur photo : AGERIN sarl

Commentaires : Débordement du Nert et du Salat sur la route départementale en rive droite. Le parapet de la route a été partiellement détruit et la route inondée. - commentaires photo : Débordement du Nert en amont du pont de la route départementale- au niveau de la confluence avec le Salat - Parapet détruit vue de l'amont vers l'aval - Parapet détruit et trace d'inondation sur la route.

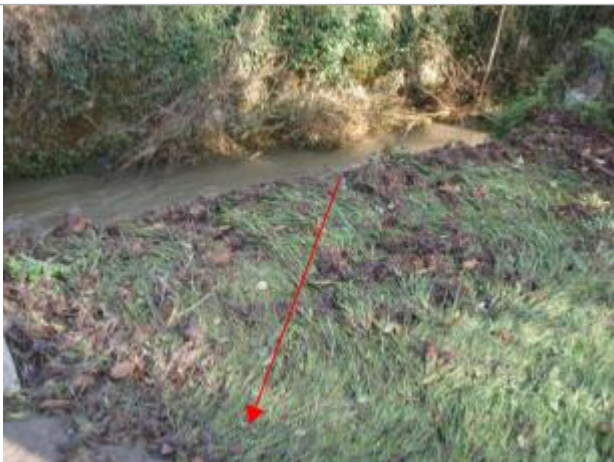
Photo du recensement d'origine. auteur photo : AGERIN sarl
