Commune : **SAINT-GIRONS**Rivière : **Le Salat****Le chemin qui longe le Salat en rive gauche.****1** Repère(s) sur le site**GÉNÉRAL****Unité de gestion :** Garonne-Tarn-Lot**Code :** GTL_S_3475**Date de mise à jour :** 24/10/2017**Auteur :** SPC GTL

GÉNÉRAL**Code :** GTL_R_7570**Date de mise à jour :****Auteur :** SPC GTL

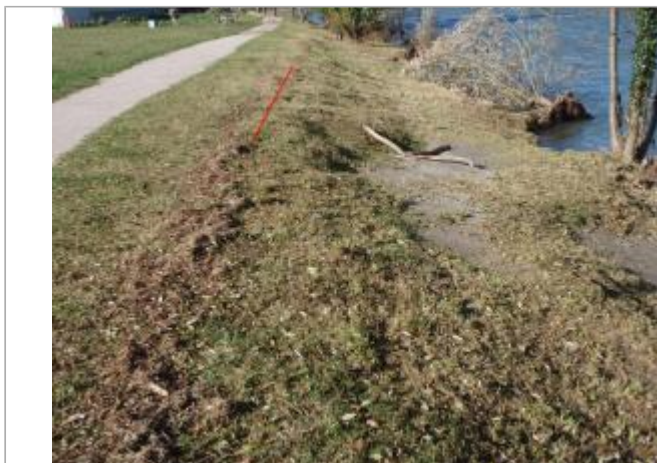
Photo du recensement d'origine. auteur photo : AGERIN sarl

Commentaires : Débordements limités à l'amont du lycée - la crue a dépassée légèrement le débit de plein bord. Aucune habitation touchée. - commentaires photo : Le chemin qui longe le Salat en rive gauche- vue vers l'aval - Le chemin qui longe le Salat en rive gauche. Les traits rouges signalent la limite du débordement (cordon de feuilles)- prise de vue vers l'amont. - Le chemin qui longe le Salat en rive gauche- prise de vue vers l'aval

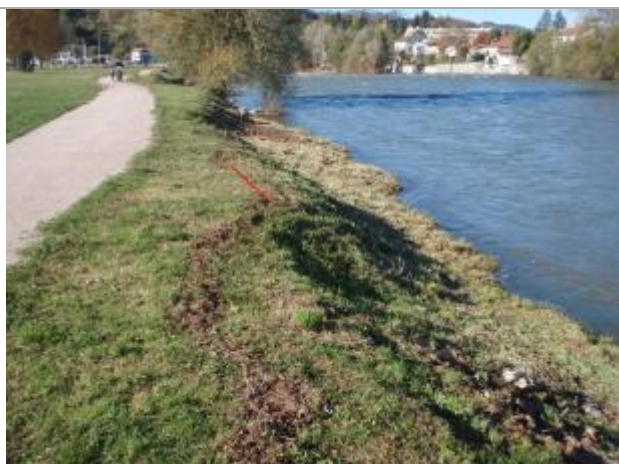
MARQUE**Maximum de l'inondation :** Oui**Visibilité :** Oui**État du repère :** Disparu**Pérennité :** Aucune**Repère calculé :** Non**PHEC :** Non**SOURCE DE REPÉRAGE : RETOUR D'EXPÉRIENCE DE LA CRUE DU SALAT DU 7 NOVEMBRE 2011 -****Type de repérage :** Campagne de terrain post-inondation**Organisme(s) :** AGERIN**NIVELLEMENT D'ORIGINE****Méthode :** Non renseigné**Organisme :** Inconnu**Référence nivelée :** Autre type de référence**Système altimétrique :** NGF IGN 1969 (système normal)

Photo du recensement d'origine. auteur photo : AGERIN sarl
