Commune : **SAINT-GIRONS**Rivière : **Le Salat****Lotissement en rive gauche à la sortie de Saint Girons****1** Repère(s) sur le site**GÉNÉRAL****Unité de gestion :** Garonne-Tarn-Lot**Code :** GTL_S_3433**Date de mise à jour :** 23/10/2017**Auteur :** SPC GTL

GÉNÉRAL**Code :** GTL_R_7575**Date de mise à jour :****Auteur :** SPC GTL

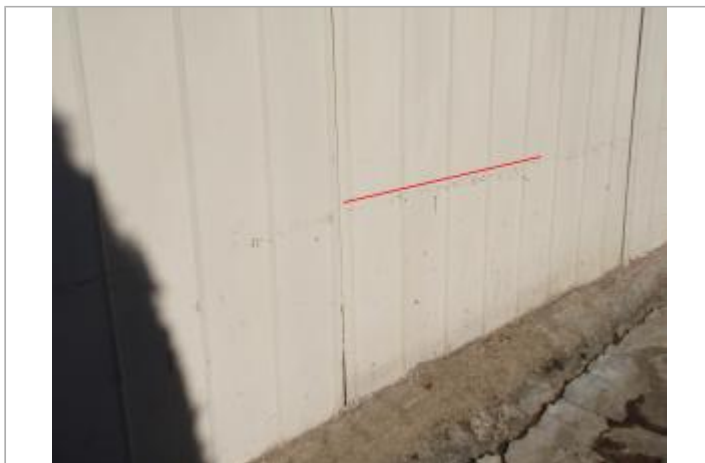
Photo du recensement d'origine. auteur photo : AGERIN sarl

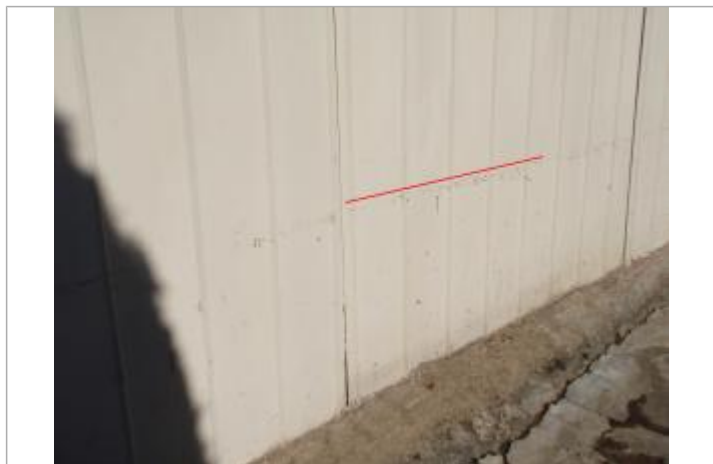
Commentaires : Les jardins de plusieurs maisons bordant le Salat sont inondés par la crue. L'eau monte jusqu'au pied des maisons. L'inondation se fait par les portails des jardins ainsi que par l'aval (terrain non protégé) selon les témoignages des riverains. - commentaires photo : Mur extérieur du cabanon- environ 30 cm d'eau dans les jardins. - Laisse de crue au niveau d'un cabanon de jardin

Photo du recensement d'origine. auteur photo : AGERIN sarl
