Commune : SAINT-GIRONS

Rivière : Le Salat

## Lotissement en rive gauche à la sortie de Saint Girons

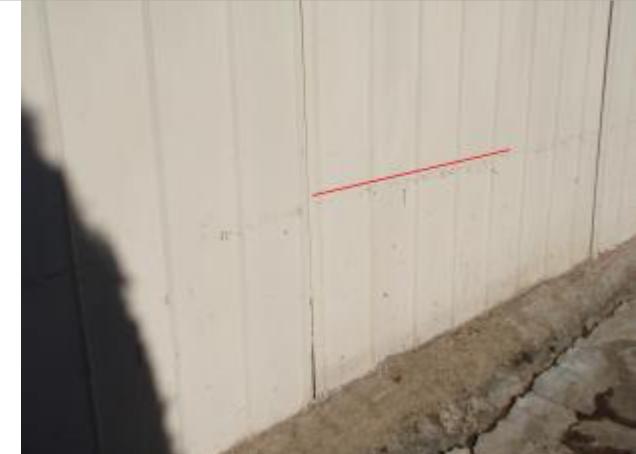
Photo du recensement d'origine. auteur photo : AGERIN sarl

**Commentaires :** Les jardins de plusieurs maisons bordant le Salat sont inondés par la crue. L'eau mont jusqu'au pied des maisons. L'inondation se fait par les portails des jardins ainsi que par l'aval (terrain non protégé) selon les témoignages des riverains. - commentaires photo : Mur extérieur du cabanon- environ 30 cm d'eau dans les jardins. - Laisse de crue au niveau d'un cabanon de jardin

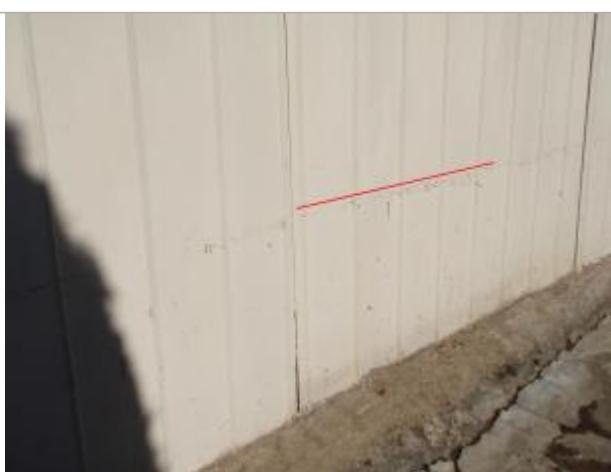
Photo du recensement d'origine. auteur photo : AGERIN sarl
