Commune : SAINT-GIRONS

**Lycée technique**

Rivière : Le Salat

**SOURCE DE REPÉRAGE : RETOUR D'EXPÉRIENCE DE LA CRUE DU SALAT DU 7 NOVEMBRE 2011 -**

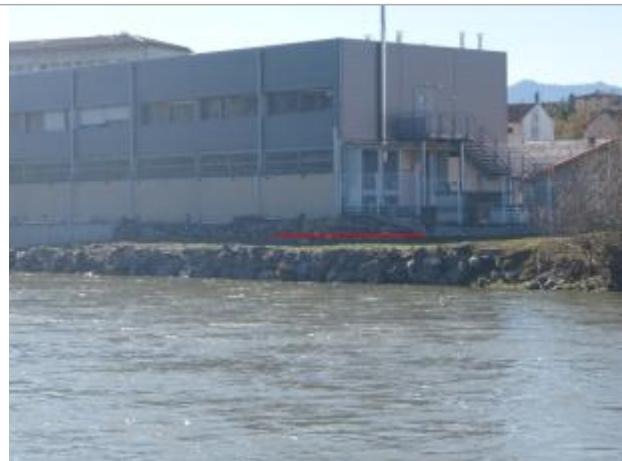
Photo du recensement d'origine. auteur photo : AGERIN sarl

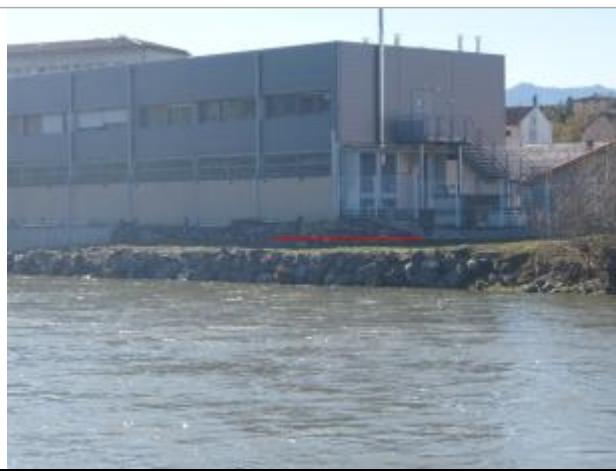
**Commentaires :** Niveau maximum atteint par la crue au droit du Lycée technique à l'aval de Saint Girons en rive gauche selon le témoignage des riverains. L'eau a atteint le pied de l'enrochement supérieur. - commentaires photo : La marque rouge signale le niveau maximum de la crue. La photo est prise depuis la rive droite.

**MARQUE****Maximum de l'inondation :** Oui**Visibilité :** Oui**État du repère :** Disparu**Pérennité :** Aucune**Repère calculé :** Non**PHEC :** Non
