Commune : **SAINT-LIZIER**

Rivière : **Le Salat**

Seuil de saint Lizier

Code : GTL_S_3383

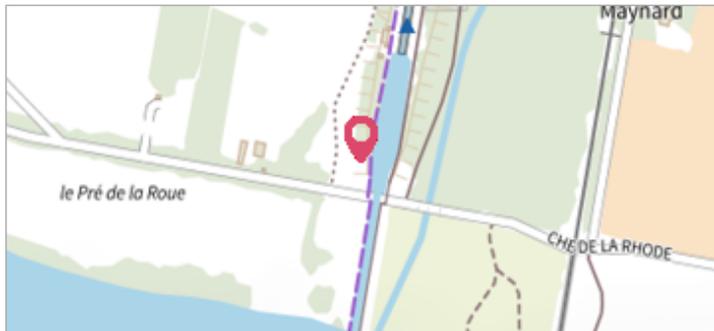
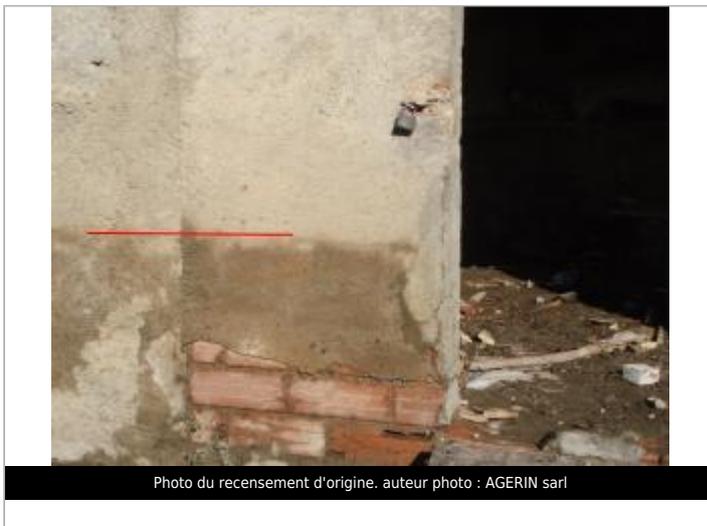
Photo du recensement d'origine. auteur photo : AGERIN sarl

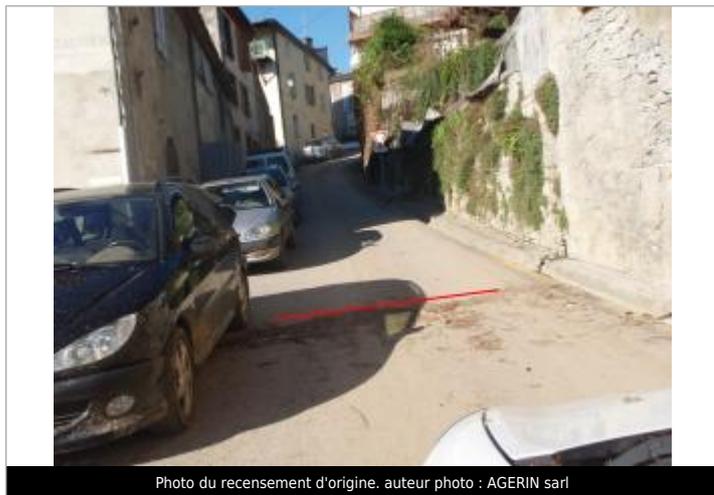
Commentaires : Débordement en rive droite dans le bas de Saint Lizier au niveau de la chaussée de Saint Lizier. Plusieurs garages ont été inondés. - commentaires photo : Niveau maximum atteint au niveau de la ruelle basse - Niveau maximum atteint par la crue au droit de l'entrée d'un garage - Vue vers l'aval- à gauche le Salat- l'eau a débordé par le portail
