Commune : **SAINT-LIZIER**

Rivière : **Le Salat**

## Chaussée de Saint Lizier

**SOURCE DE REPÉRAGE : RETOUR D'EXPÉRIENCE DE LA CRUE DU SALAT DU 7 NOVEMBRE 2011 -**

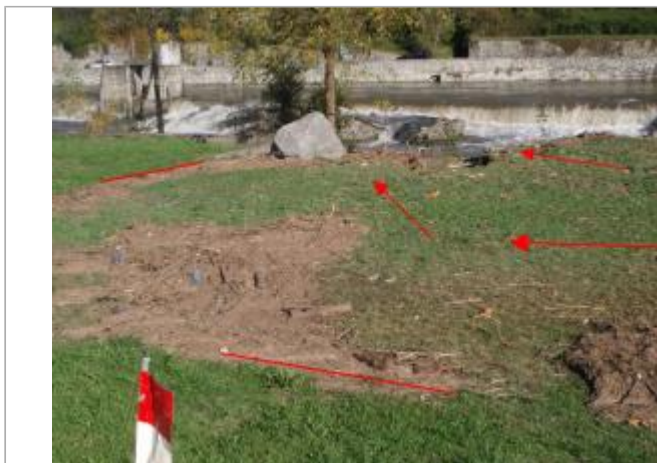
Photo du recensement d'origine. auteur photo : AGERIN sarl

**Commentaires :** Débordement en rive gauche à l'amont de la chaussée de saint Lizier au bord de la Route nationale. - commentaires photo : Photo prise en regardant l'aval de la chaussée - Photo prise en regardant vers l'amont- le cordon de feuilles témoigne de l'emprise du débordement

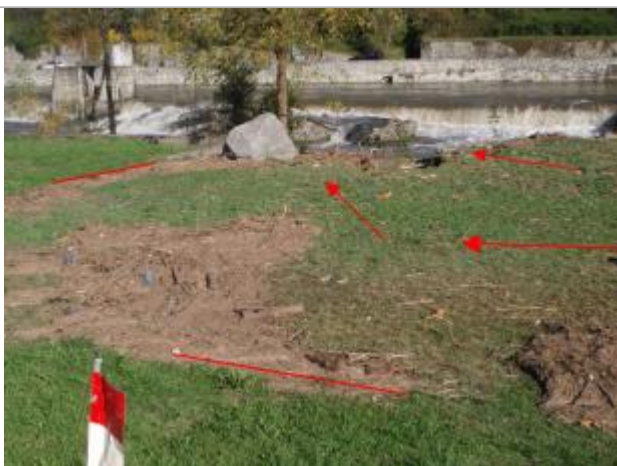
Photo du recensement d'origine. auteur photo : AGERIN sarl
