Commune : **HIS**Rivière : **Le Salat****île en amont du seuil de l'usine de Touille****1**

**GÉNÉRAL****Unité de gestion :** Garonne-Tarn-Lot**Code :** GTL\_S\_3063**Date de mise à jour :** 27/09/2017**Auteur :** SPC GTL

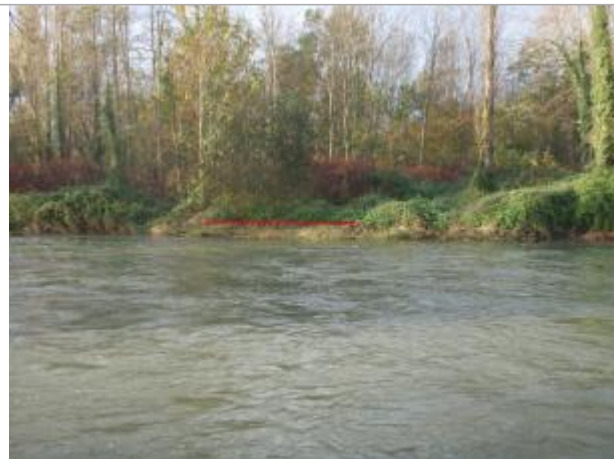
Photo du recensement d'origine. auteur photo : AGERIN sarl

**Commentaires :** Débordement sur l'île au centre du Salat au niveau du seuil de prise d'eau de l'usine de Touille. L'accès à l'île est impossible mais il semble que plusieurs chenaux se soient créés en traversant la végétation. - commentaires photo : Photo prise depuis la rive droite du Salat - Photo prise depuis la rive droite du Salat au niveau de la "Plaine-d'en-Bas"
