Commune : PRAT-BONREPAUX

Rivière : Le Salat

Station d'épuration de Prat Bonrepaux

1 Repère(s) sur le site**GÉNÉRAL****Unité de gestion :** Garonne-Tarn-Lot**Code :** GTL_S_3120**Date de mise à jour :** 23/10/2017**Auteur :** SPC GTL

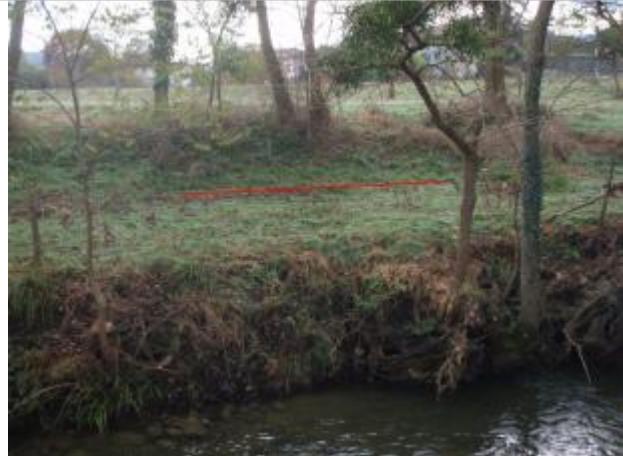
Photo du recensement d'origine. auteur photo : AGERIN sarl

Commentaires : Débordement du ruisseau de Gouarège au niveau de la station d'épuration - en particulier à l'amont du passage sous la voie ferrée où la pile de pont a été contournée par l'écoulement - commentaires photo : Débordement à l'aval du pont de la voie ferrée sur la rive droite du ruisseau de Gouarège. La photo est prise depuis la rive gauche. - Vue en rive gauche du ruisseau de Gouarège en regardant vers l'amont. Le débordement a contourné la pile du pont de la voie ferrée.
