Commune : PRAT-BONREPAUX

Rivière : Le Salat

lieu-dit Bidèches**1** Repère(s) sur le site**GÉNÉRAL****Unité de gestion :** Garonne-Tarn-Lot**Code :** GTL_S_3133**Date de mise à jour :** 24/10/2017**Auteur :** SPC GTL

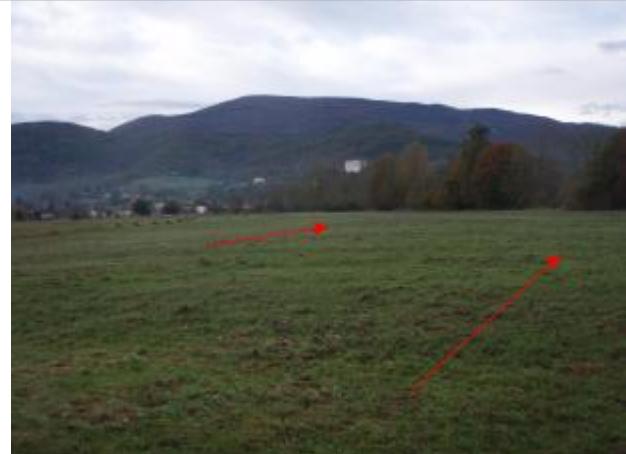
Photo du recensement d'origine. auteur photo : AGERIN sarl

Commentaires : Débordement chenalé dans la plaine de Moulasse sur la commune de Prat-Bonrepaux à hauteur du lieu-dit Bidèches - commentaires photo : Point de débordement- photo prise depuis la rive droite du Salat sur la RD 134 - Fin du chenal - Vue vers l'amont de la plaine- présence de dépôts sableux - Vue vers l'aval de la plaine- le lit mineur du Salat est derrière les arbres.
