Commune : **LORP-SENTARAILLE**

## Les espiades- plaine de Sentaraille

Rivière : **Le Salat****1** Repère(s) sur le site**GÉNÉRAL****Unité de gestion :** Garonne-Tarn-Lot**Date de mise à jour :** 25/08/2016**Code :** GTL\_S\_3319**Auteur :** SPC GTL

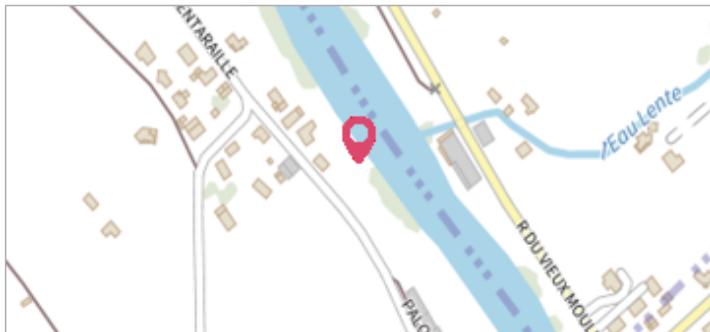
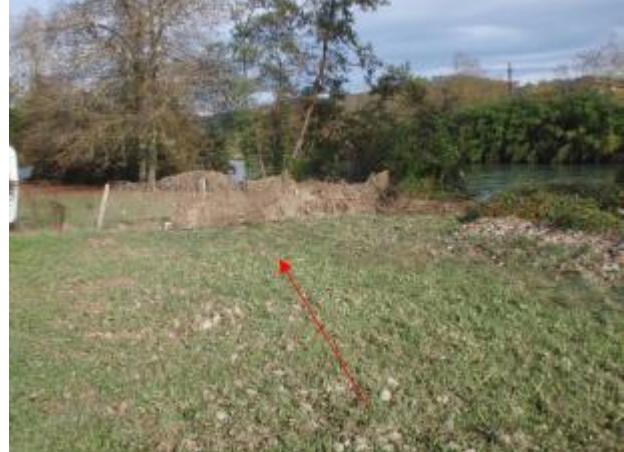
Photo du recensement d'origine. auteur photo : AGERIN sarl

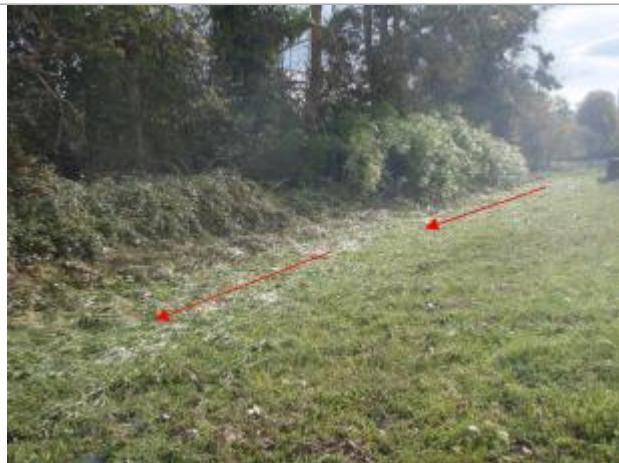
**7 Novembre 2011**Nature de l'inondation : **Débordement de cours d'eau****Altitude calculée de l'eau :** **non déterminé****Nature du repère :** **Laisse d'inondation****Commentaires :** Débordement le long de la rive gauche dans la plaine de Lorp Sentaraille. L'écoulement est passé au pied des maisons du lieu-dit Les Espiades. - commentaires photo : Vue vers l'amont du chenal - Vue vers l'aval du chenal. Trace de crue sur la clôture**GÉNÉRAL****Code :** GTL\_R\_7602**Auteur :** SPC GTL**Date de mise à jour :**

Photo du recensement d'origine. auteur photo : AGERIN sarl

**MARQUE****Maximum de l'inondation :** Oui**Visibilité :** Oui**État du repère :** Disparu**Pérennité :** Aucune**Repère calculé :** Non**PHEC :** Non**SOURCE DE REPÉRAGE : RETOUR D'EXPÉRIENCE DE LA CRUE DU SALAT DU 7 NOVEMBRE 2011 -****Type de repérage :** Campagne de terrain post-inondation  
**Organisme :** AGERIN**NIVELLEMENT D'ORIGINE****Méthode :** Non renseigné**Organisme :** Inconnu**Référence nivelée :** Autre type de référence**Système altimétrique :** NGF IGN 1969 (système normal)
