Commune : VILLELONGUE

Rivière : Le Gave de Pau

GÉNÉRAL**Unité de gestion :** Gironde-Adour-Dordogne**Code :** GTL_S_116**Date de mise à jour :** 26/08/2016**Auteur :** SPC GTL

GÉNÉRAL**Code :** GTL_R_7604**Auteur :** SPC GTL**Date de mise à jour :**

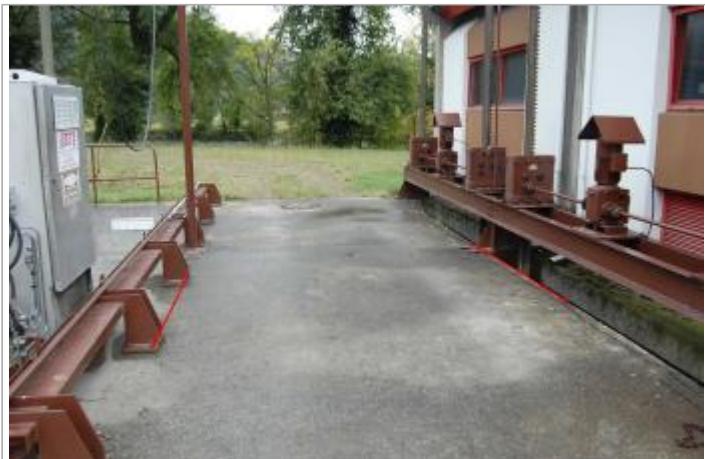
Photo du recensement d'origine. auteur photo : GEOSPHAIR

Commentaires : La crue est arrivée sur la dalle de la centrale - cote amont. - commentaires photo : La crue est arrivée au niveau des traits rouges - l'eau est arrivée au niveau du trait rouge en haut de la photographie

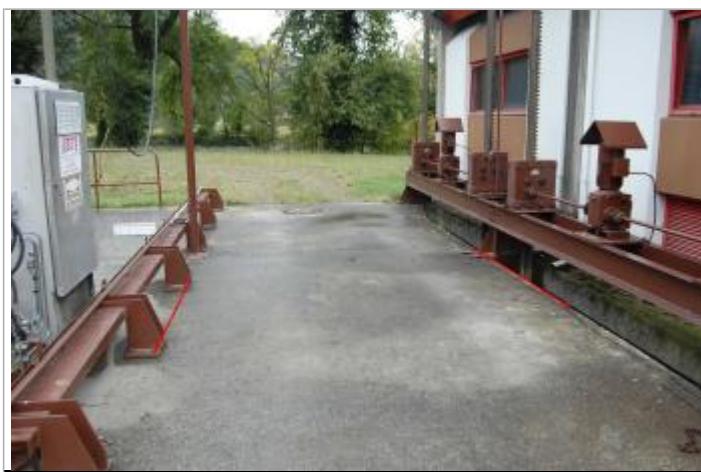
Photo du recensement d'origine. auteur photo : GEOSPHAIR
